第1 監査の概要

| 1 工事の名称 | 食品衛生検査所新築工事(建築工事) |
| 2 工事場所 | 四日市市新正四丁目 地内 |

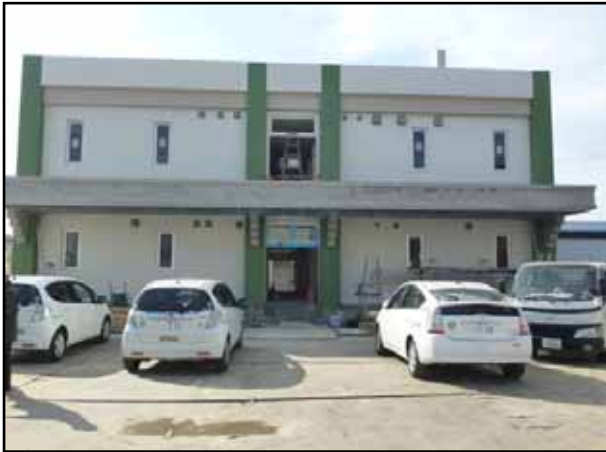
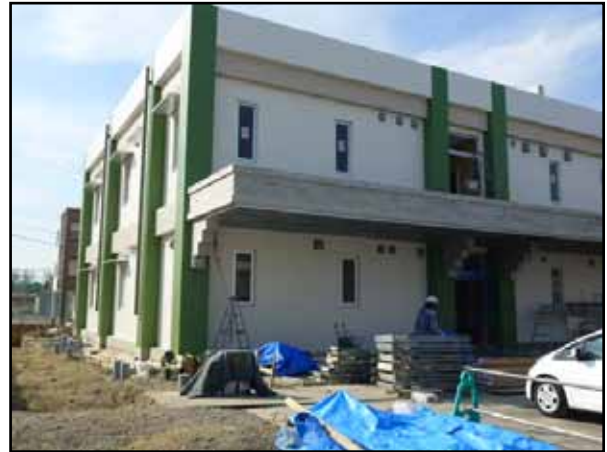
現場は躯体工事が完了し、内装及び外構工事が行われている。(写真 1、2 参照)

写真 1 , 2 : 現場状況 (全体写真)

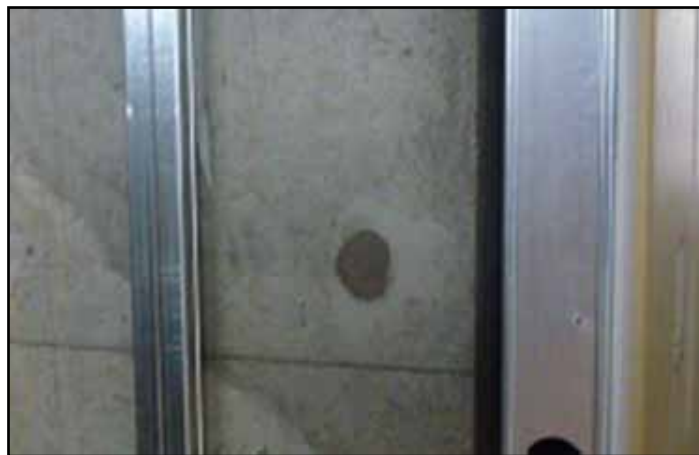
イ 一部木コン跡のモルタル穴埋めを前日に指示したが、翌日実施されていることを確認した。(写真 3 参照)

写真 3 : 木コン跡モルタル詰め状況

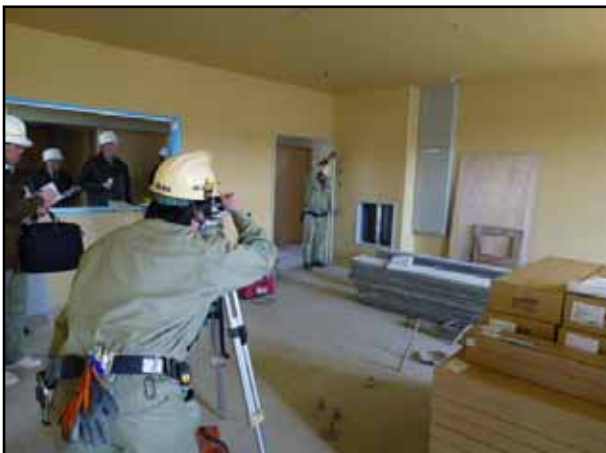
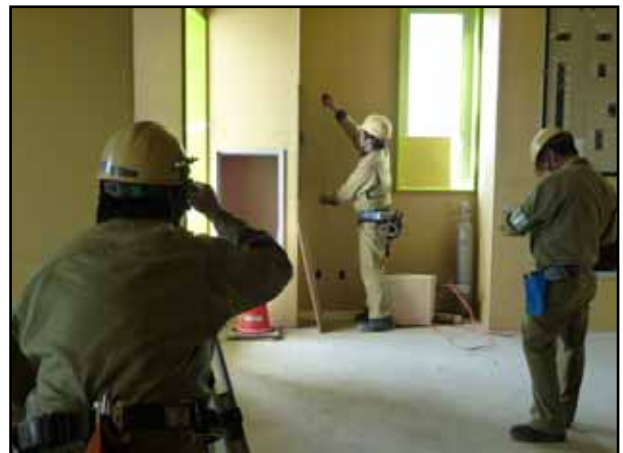
ウ 2階検査準備室フロアのレベル精度を測定したが、全てのポイントで許容値以内の誤差で施工されていることを確認した。(写真 4、5 参照)

写真 4 , 5 : フロアレベル測定状況
