第1 監査の概要

| 1 工事の名称 | 河原田雨水1号支線管渠布設工事 |

2. 現場施工状況調査における意見

現場施工状況調査写真

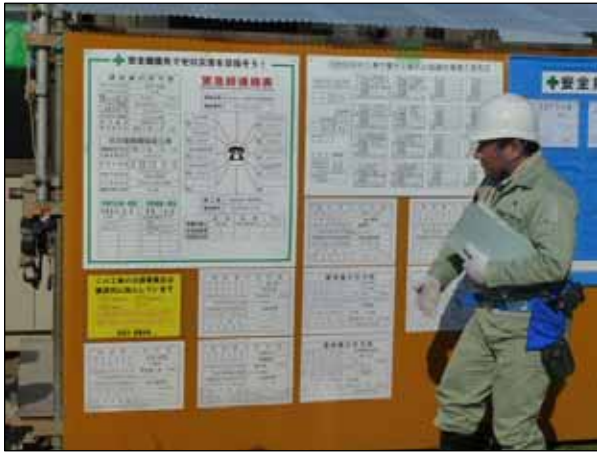
ウ 施工体系図、労災成立表等、必要な掲示物は見易い場所に適切に掲示してある。

写真 1 : 作業所掲示物

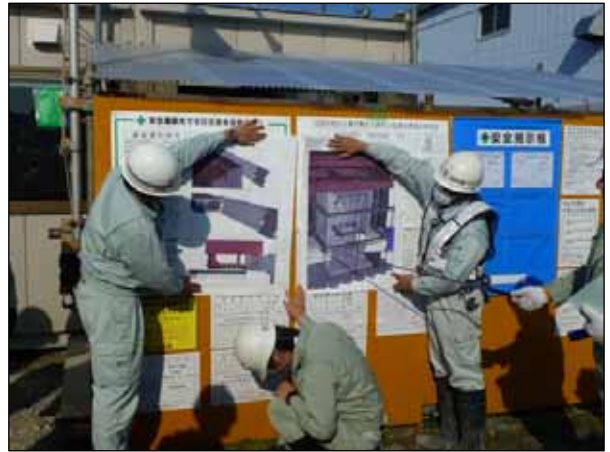
エ 管渠と人孔の関係図などを立体図で解りやすく掲示し、毎日の施工検討や安全指導等に活用している。（写真 2）

写真 2 : 3 D図による施工検討

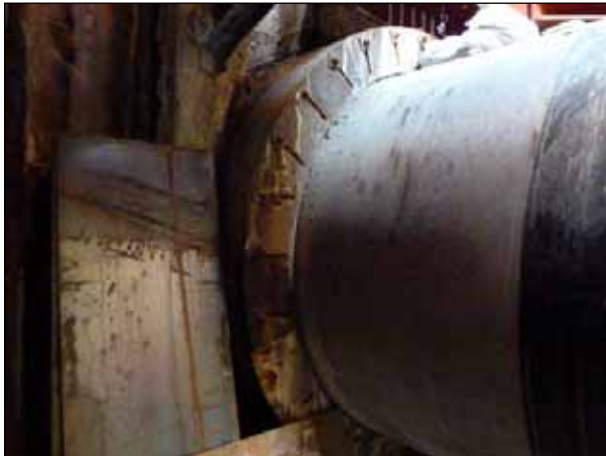
カ 推進管内部を調査したが、坑口部並びに推進管継目からの漏水は認められない。裏込め注入が適切に施工されているものと判断できる。（写真 3, 4）

写真 3 : エントランス状況
(何れも漏水は認められない)

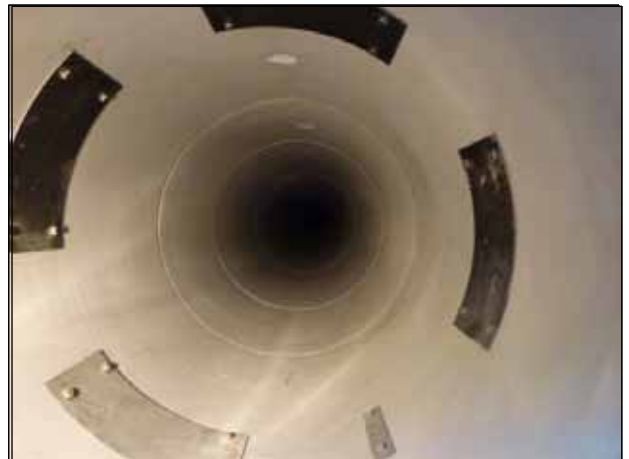
写真 4 : 管内状況

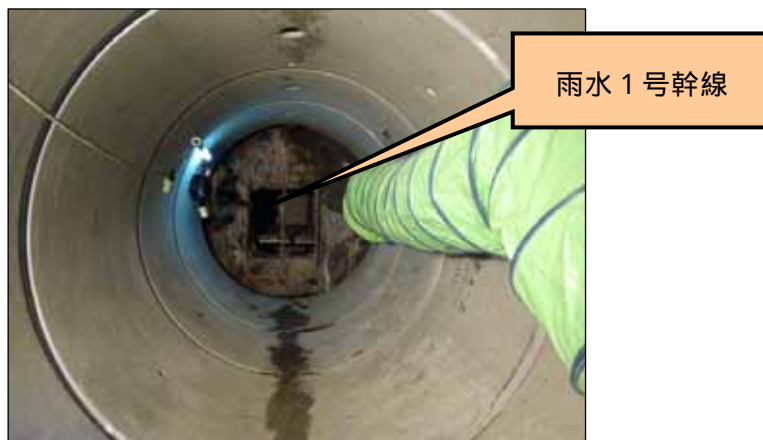
ク 河原田雨水幹線シールドの外殻を一部撤去すると共に、幹線内部での作業が始まる。上流域での降雨状況に注意を払い、突発的な増水による事故を未然に防止するための対策を講じること。（写真 5）

写真 5 : シールド外殻一部撤去状況 (撤去箇所に向こう側が雨水 1号幹線)
