監査結果公表第5号

随時監査（工事監査）結果について

| 1 工事の名称 | 永井井堰災害復旧工事 |

| 1 工事の名称 | 新南五味塚ポンプ場下部土木工事 |

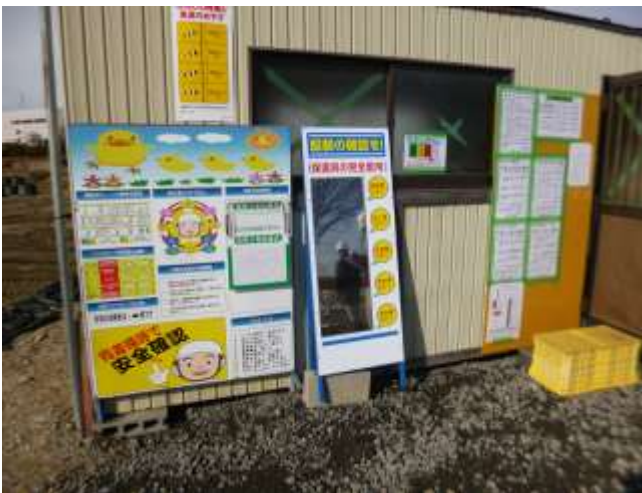
写真1：現場情報公開案内看板

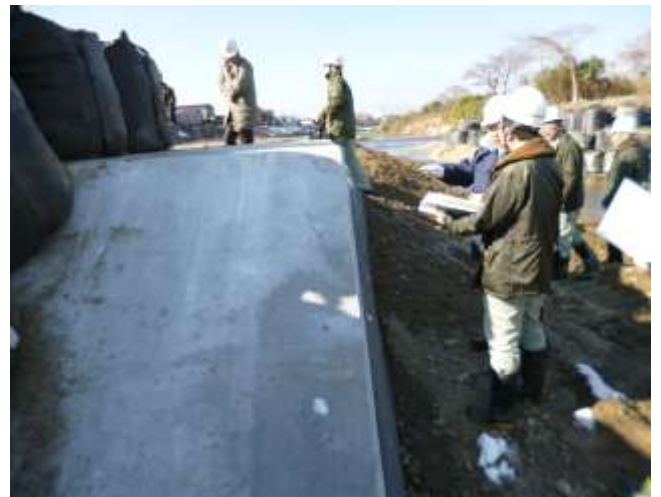
写真2：施工出来型 確認監査

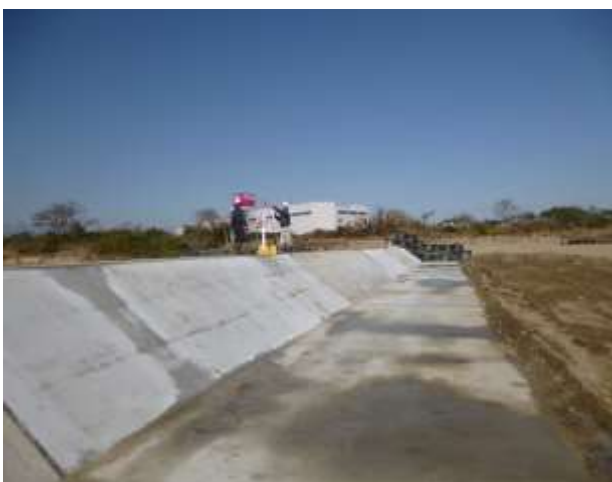
写真3：現場立会検測状況

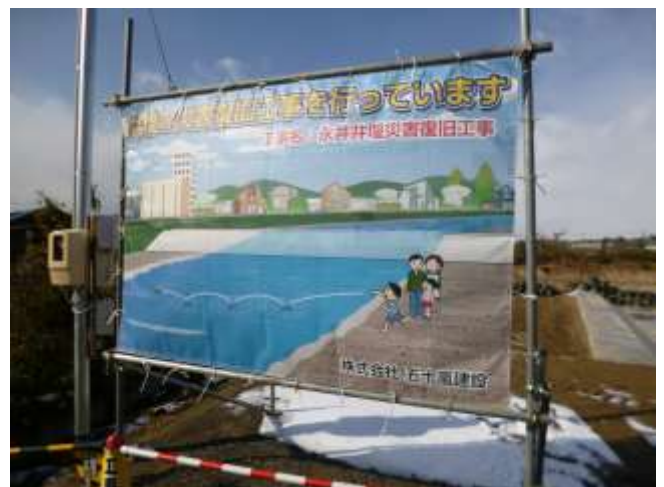
写真4：現場情報案内板掲示状況

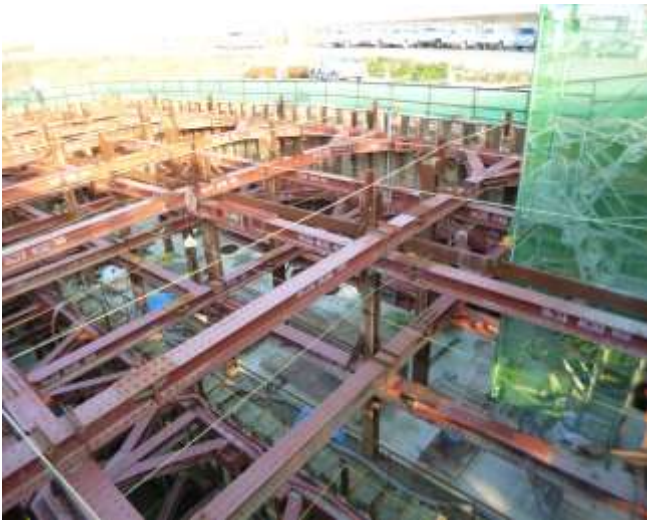
写真1：施工状況

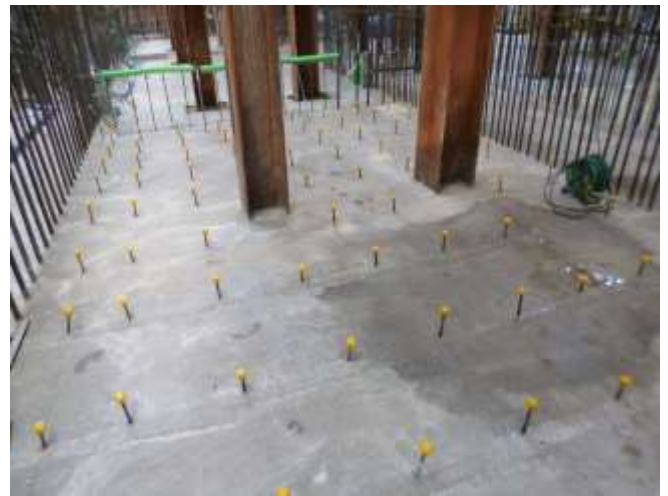
写真2：施工状況（底版）

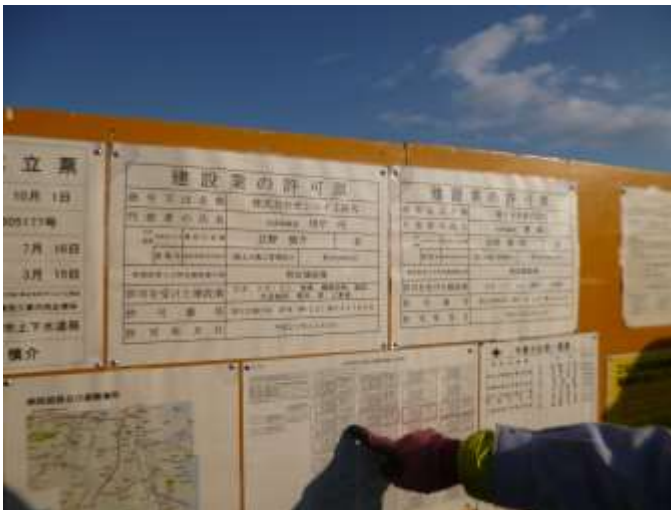
写真3：現場情報案内板掲示状況

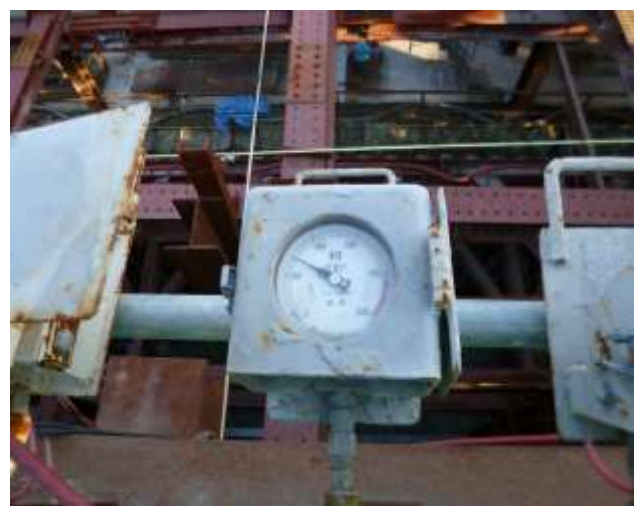
現在、土留工に設置されている応力計の各計測データより、応力解析を実施し構築躯体への影響を考えた情報化施工する必要がある。

写真4：土留め応力計測装置

土留支保工撤去時は、作業員足場を事前検討し安全作業の徹底を行うこと。 【要望事項】
