監査結果公表第5号

随時監査（工事監査）結果について

平成27年3月31日

- 1 工事の名称 三鈴川河川改良工事
- 2 工事場所 四日市市楠町南五味塚 地内
- 3 請負金額 64,972,800円
- 4 工期 平成26年9月3日から
平成27年2月27日まで
- 5 工事内容 施工延長 L = 50.7m
ブロック積工 A = 219m²
舗装工 A = 152m²
- 6 工事進捗状況 計画出来高 90.0% 実施出来高 86.3%
(平成26年12月31日現在)

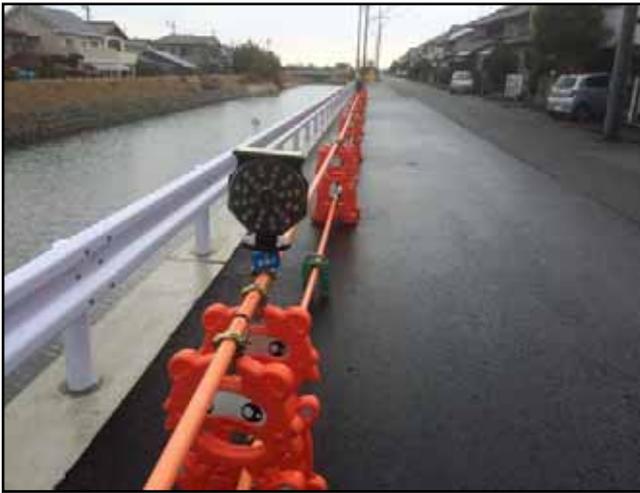
（1）現場は、概ね工事が完成し現在仮設道路の撤去等を行っている。舗装、ブロック積み、ガードレールなど出来映えは良好である。

写真1：施工状況（舗装工、ガードレール工）

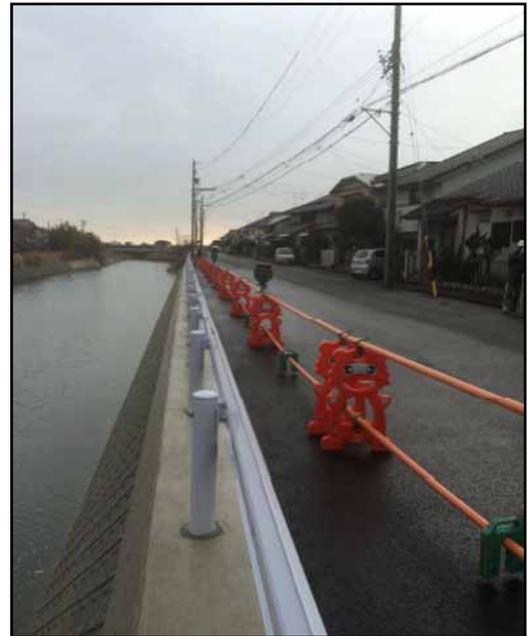
（2）工事の出来形を検測した。その結果は以下のとおりであり、設計を満足する出来形であった。また、舗装コア3個を確認し、何れも設計厚を確保していた。

測定項目	測定箇所	設計値	実測値	差	規格値	合否判定
ブロック積工 基準高	N0.8+25.00	3.130	3.122	- 8	±50	合格
舗装幅員	No.9	3,800	3,850	+ 50	- 25	合格

写真2：施工状況（ブロック積工）

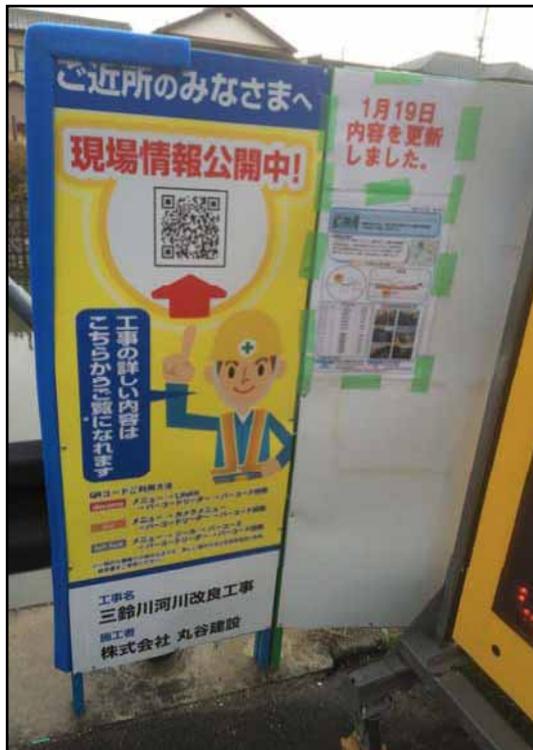
写真3：現場情報公開案内掲示（URL）

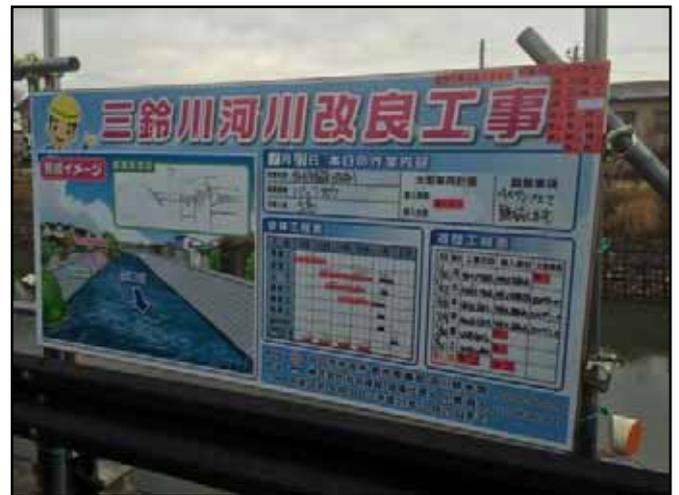
（4）「建設業の許可票」「労災保険関係成立票」「建設業退職金共済制度適用事業主工事現場標識」「施工体系図」「緊急時の連絡体制」が適正に掲示されていたことを確認した。

写真4：現場情報案内板掲示状況

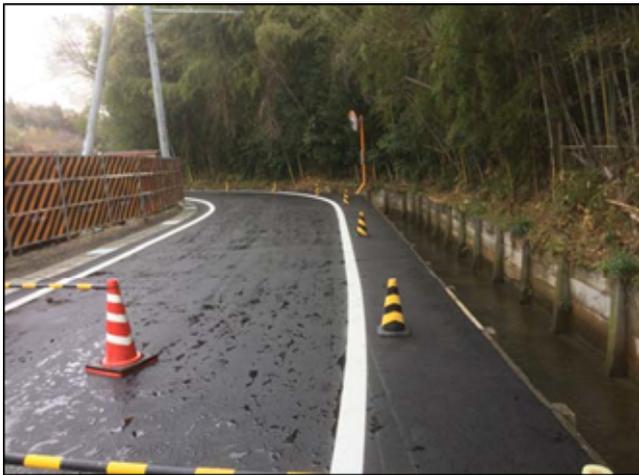
写真1：施工状況（起点側から望む）

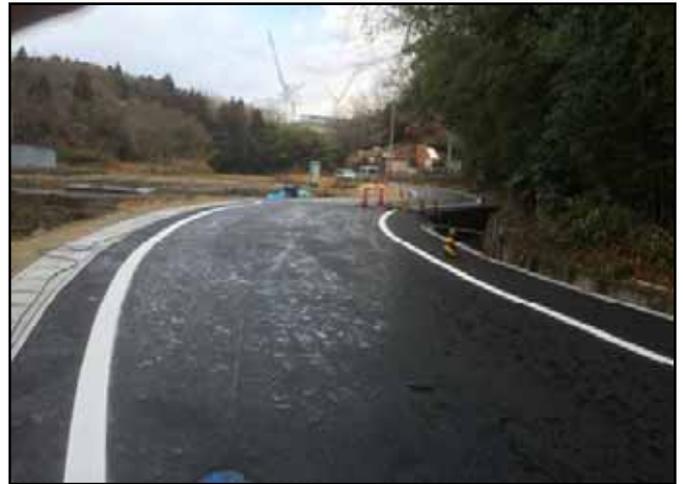
- (1) 現場は85%の進捗であり、転落防止柵と樹脂系滑り止め塗装が主な残工事である。
- (2) 舗装、U型側溝、重力式擁壁、ボックスカルバート水路など出来映えは良好である。出来形を検測した結果は以下のとおりであり、設計を満足する出来形であった。また、舗装コア1個（No.4）を確認し、設計厚を確保していた。

測定項目	測定箇所	設計値	実測値	差	規格値	合否判定
重力式擁壁 天端幅	SP-3	200	210	+10	-20	合格
道路全幅員	No.4	6,400	6,390	-10	-25	合格

写真2：施工状況（No. 4付近）

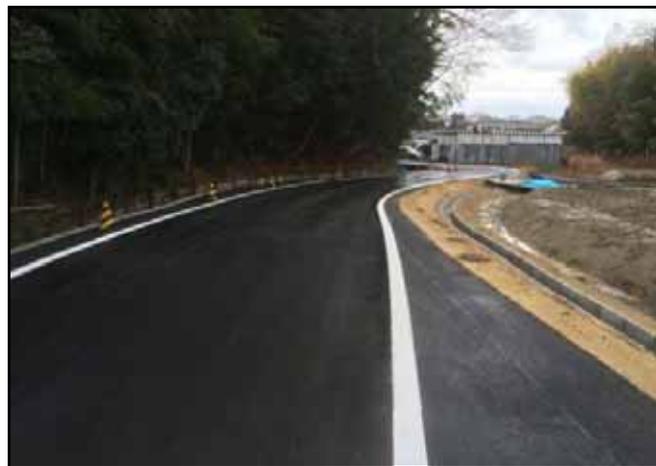
写真3：施工状況（終点側から望む）

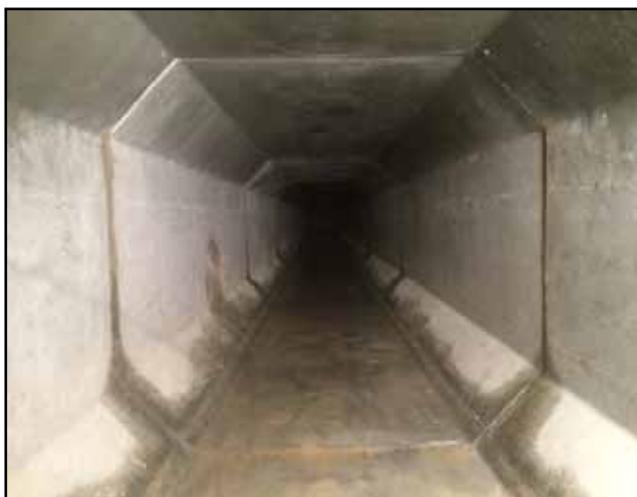
写真4：函渠工施工状況（落差工より上流側を望む）

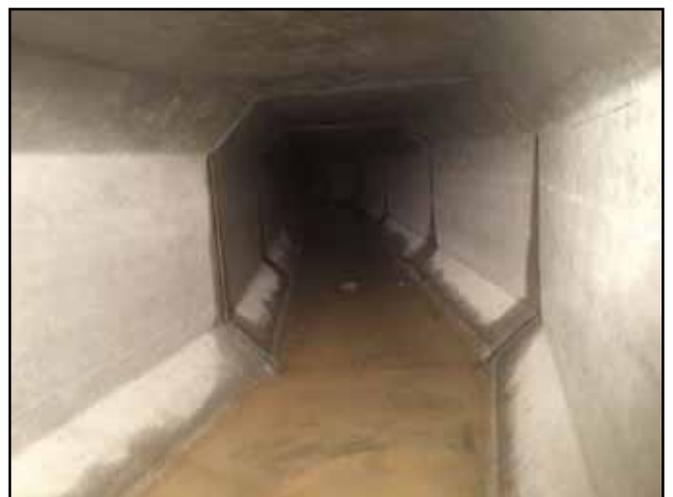
写真5：函渠工施工状況
（落差工より下流側を望む）
