監査結果公表第5号

随時監査（工事監査）結果報告について

1. スポーツ・国体推進部 国体推進課 1 頁
中央緑地公園資機材倉庫整備工事

2. 上下水道局 技術部 施設課 3 頁
朝明水源系取水施設（1号井）更新工事

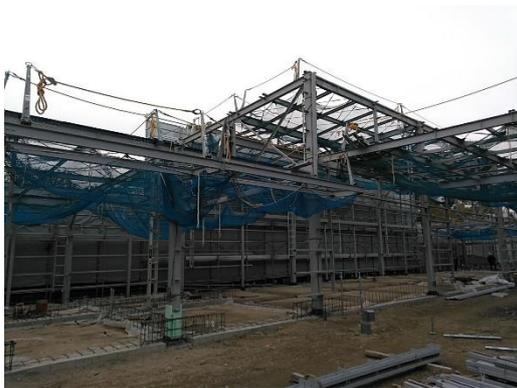
No.7 鉄骨工事施工状況①

中ボルトの締結には、作業者の個人差による締め付け誤差を無くするために、スプリング・ワッシャーを介してのトルク・レンチ管理（ $\phi 16$: 72.3N・m、 $\phi 20$: 141.0N・m）としていた。施工管理（材料保管状況、温湿度等）が良好で、導入軸力が小さい範囲ならば適切な対処である。

トルク・レンチ使用は摩擦面の状況によりナット回転が制御されるので、締めすぎで軸力が大きくなり過ぎたり、逆に締まっていなかったりする場合がある。中ボルトはあくまでも剪断抵抗で使用するのが原則である。締結には緩み止めが重要である。

スプリング・ワッシャー、二重ナット、溶接等による戻り止めが必要である。

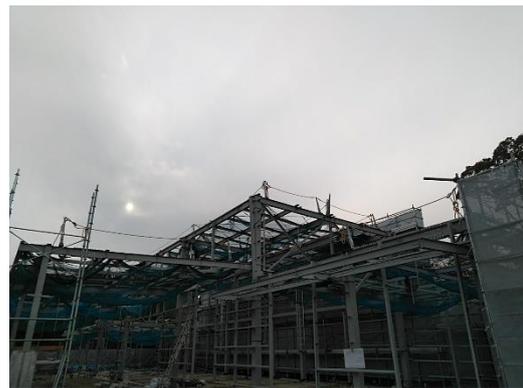
No.8 鉄骨工事施工状況②

端部のY方向門構で、両端ピン結の梁の剛結効果として配している隅角部方杖アンクル材（多分1L 75x75x9x9）が、柱・梁材の断面に比してかなり小断面のため、座

屈の確認をされたい。

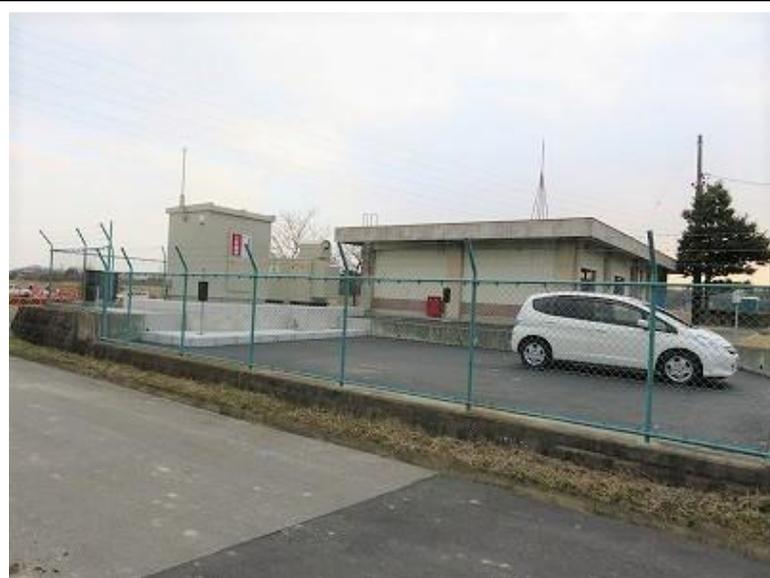
写真1 ポンプ所（建屋は既設）
ポンプ所の左側は今回工事で新設された自家発電装置

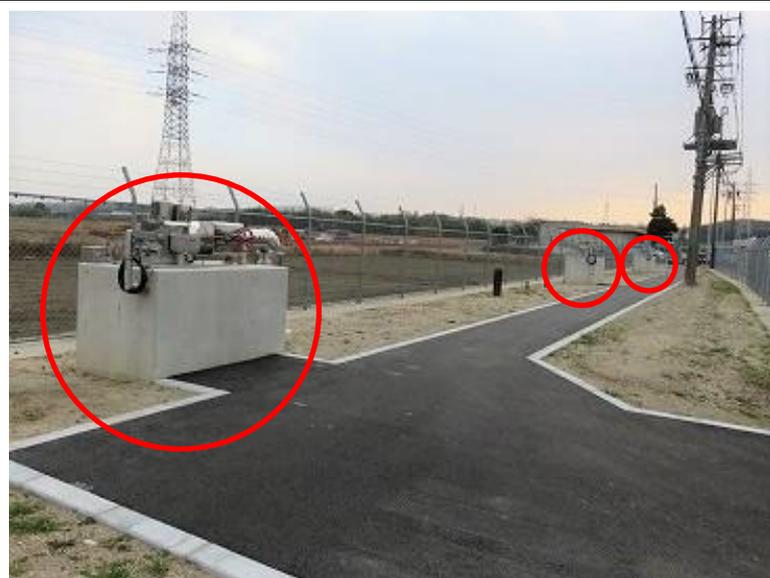
写真2 取水井戸
左手前から No. 1 取水井戸、No. 2 取水井戸及び No. 3 取水井戸

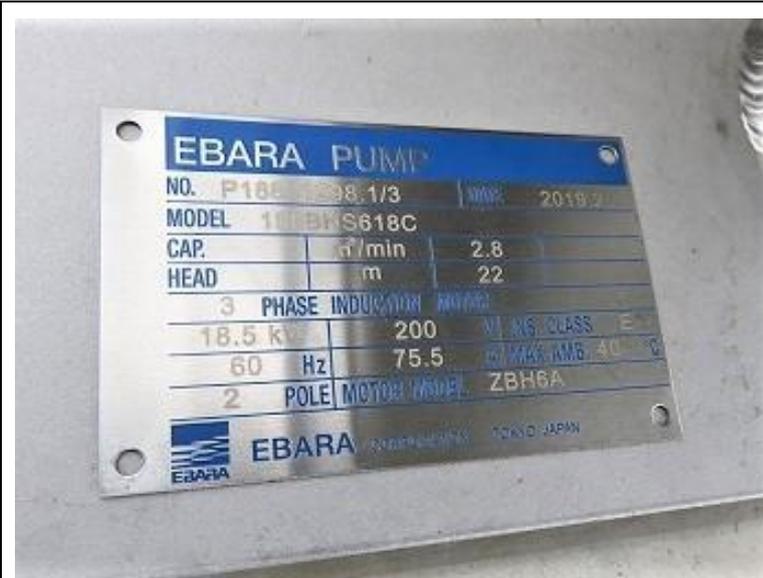
写真4 取水ポンプ銘版

容量 2.8m³/min、揚程 22m（仕様書どおり）

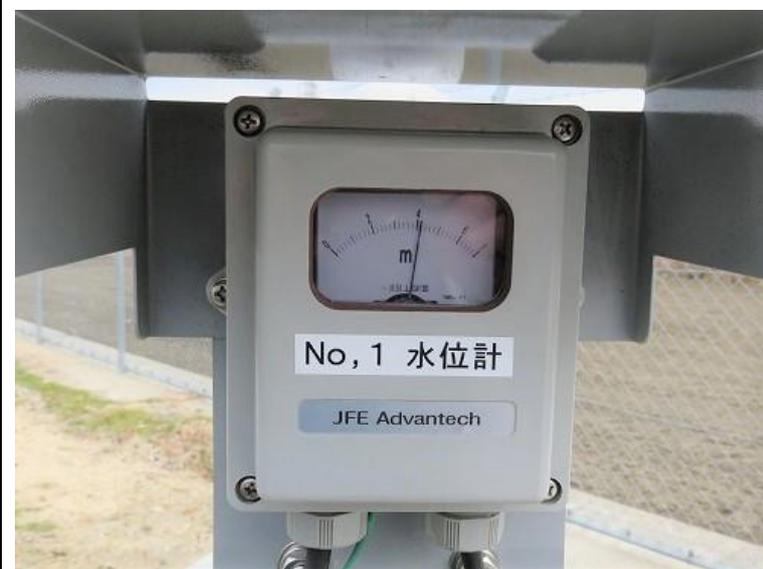
写真5 No.1 取水ポンプ水位計

No.1 取水ポンプは停止中で、水位は約 4.2m を指している。

（注）水位はスクリーン上端までの深さを表す。

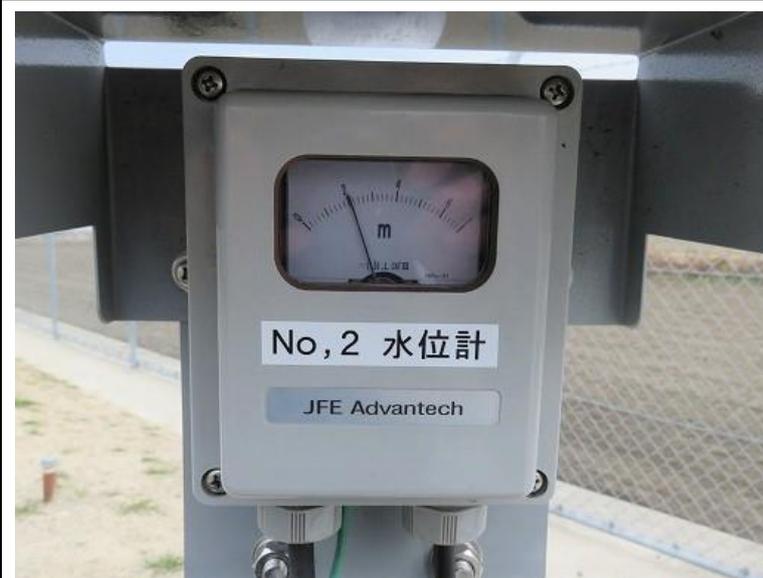
写真6 No.2 取水ポンプ水位計

No.2 取水ポンプは試験運転中で、水位は約 2.1m を指している。

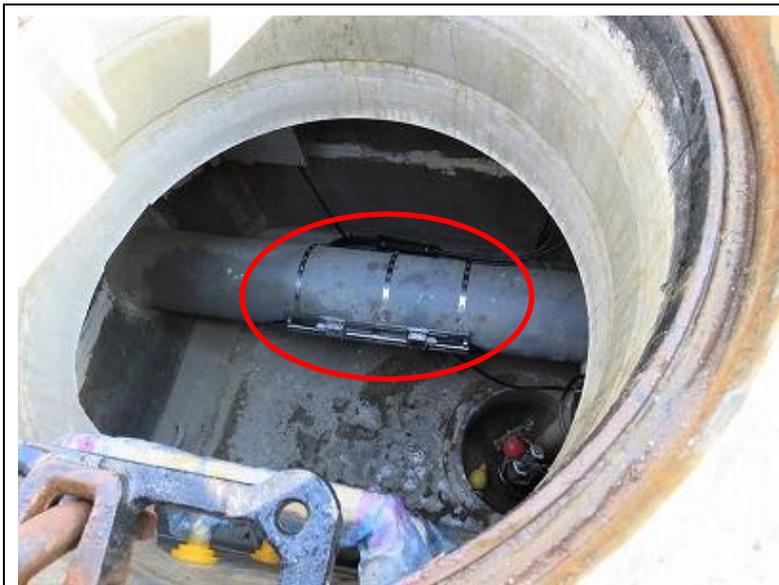
写真 7 超音波式流量計

流量計ピット内の排水管において、取り外しが難しい状態である。修繕が必要な場合には作業をする場所が狭いため、取り外しが容易である排水管を設置するなど、効率的な維持管理を行うこと。 **【要望事項】**

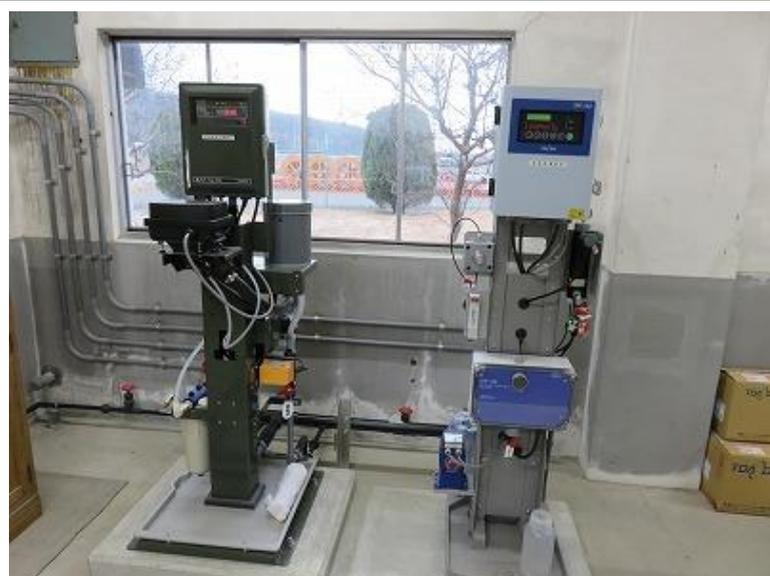
写真 9 濁度計

向かって左側：普通濁度計

向かって右側：高感度濁度計

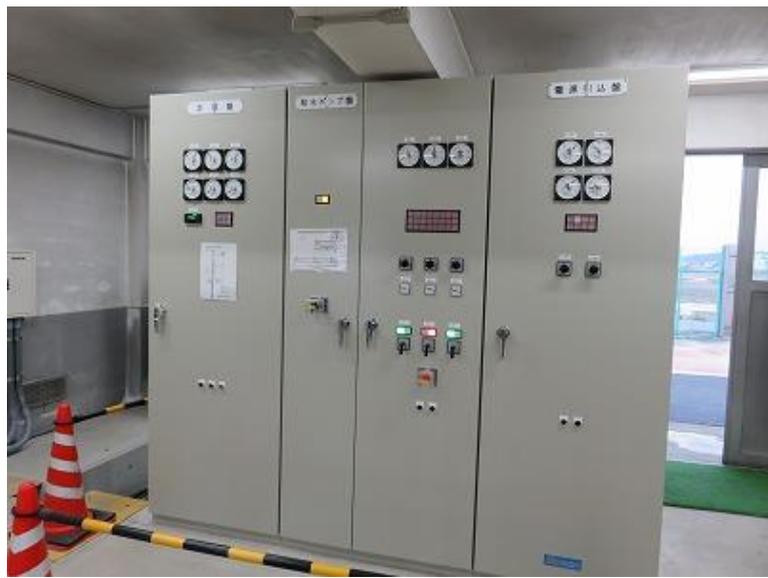
写真 10 電気盤

向かって左から計装盤、取水ポンプ盤及び電源引込盤

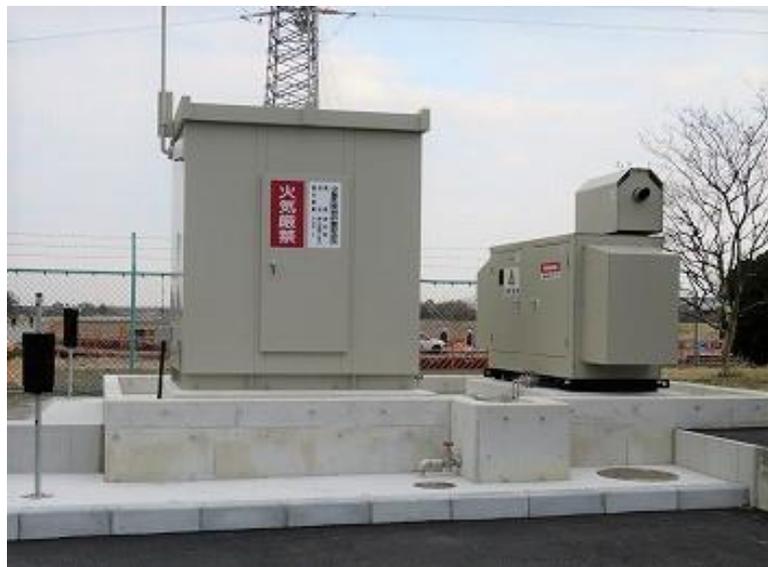
写真 11 自家発電装置

- キ) 非常用発電機の定格出力は（発電機容量100kVA以上）：105kVA。エンジン出力107kWである。
- ク) 非常用発電機の燃料小出槽の容量（24h運転可能）は、700L（燃料消費率26.2L/hで→ $26.2 \times 24 = 628.8L < 700L$ ）である。
- ケ) コスト削減意識を反映した設計とすべく、電気工事は既設設備をできるだけ使用している。なお、紫外線対策は管路による。

向かって左側：燃料小出槽
向かって右側：自家発電装置
消防の指導により防油堤を設置している。

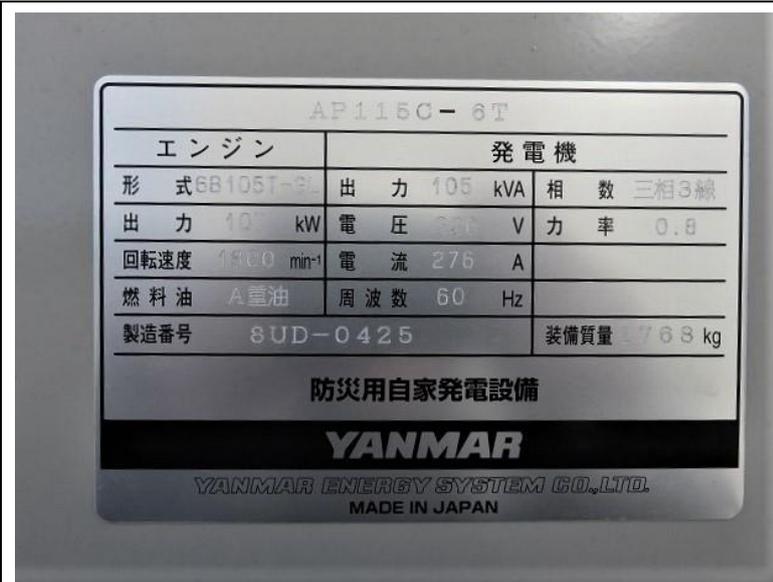
写真 13 自家発電装置銘版

発電機出力：105kVA

エンジン出力：107kW

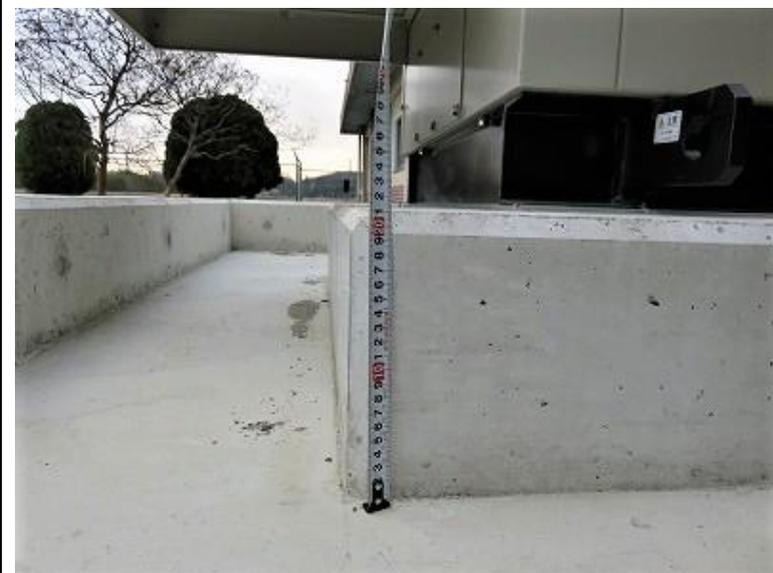
写真 14 自家発電装置据付基礎

- ス) 井戸のスクリーン位置を変更しているが、この理由はスクリーンの目詰まり軽減を企図したもの。製作は変更後に開始したため工程への影響はなかった。
- セ) 自家発電装置基礎の構造計算書において、下記①～③の誤記がある。
- ① 7頁の表：地層番号9、深度8.3m以深の土質が「沖積砂質土」となっていること。→「洪積礫質土」（⇔地質調査資料21頁：表4.2.7）の誤り。

② 11 頁上から 5 行目：「広島県より地域区分は B(Cz=0.9)」となっていること。

→「三重県より地域区分は A(Cz=1.0)」の誤り。

③ 36 頁：6.1 項が記載漏れ。

なお、自家発電設装置基礎の構造計算書に一部誤記が見受けられたが、結果に影響するものではない。

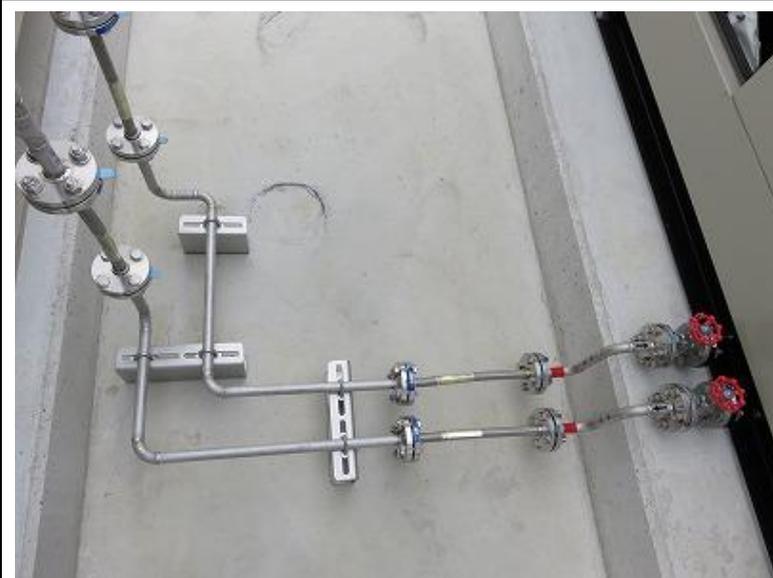
写真 15 燃料供給・戻り配管

消防法規定によるフレキシブル管が設置されている。

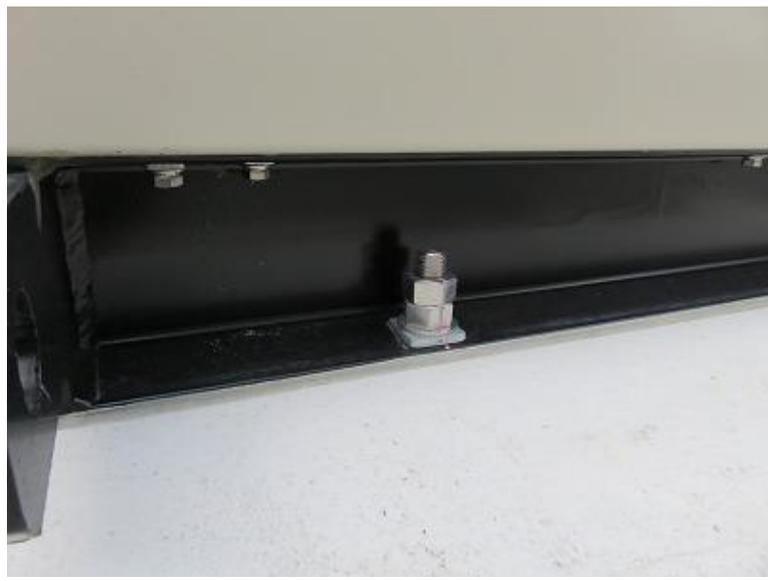
写真16 自家発電装置据付ボルト
ステンレス鋼製でダブルナットを使用

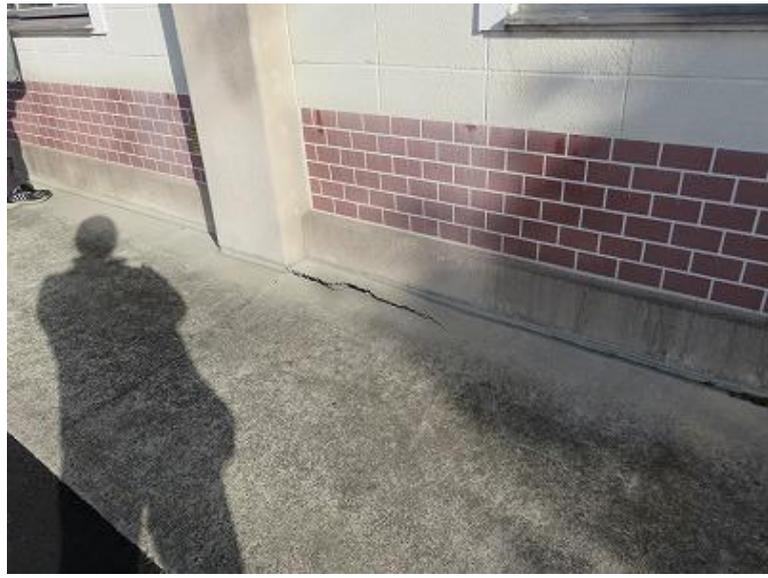
写真19 既設ポンプ所の目地開き

ア ポンプ室の外壁に沿って、一部目地の開きや排水溝のごみのつまりが見受けられた。修繕や清掃を行うなど、周辺の管理を行うこと。 **【改善事項】**

建屋外壁に沿って一部目地の開きがみられるが、既設建屋への影響はない。
