監査結果公表第5号

工事監査結果報告について

1 工事の名称 四日市中央線道路整備工事（その2）

1 工事の名称 常磐ポンプ場No.6 雨水ポンプ設備更新工事

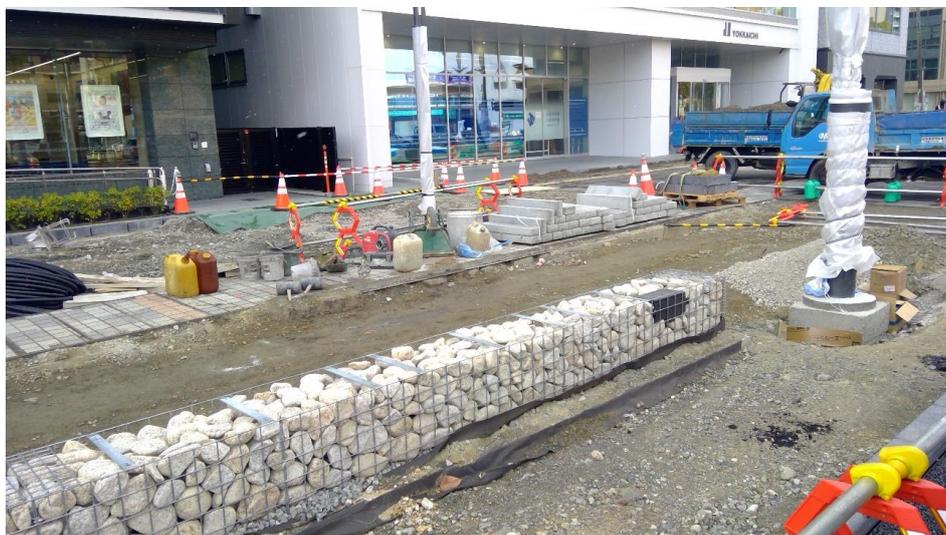
工事施工区域内の蛇籠^{じやかご}の上に、空き缶が置かれていた。工事施工区域内に市民が入り、空き缶を置いた可能性があるため、工事関係者以外が入ることのないよう、安全対策を十分に行うこと。

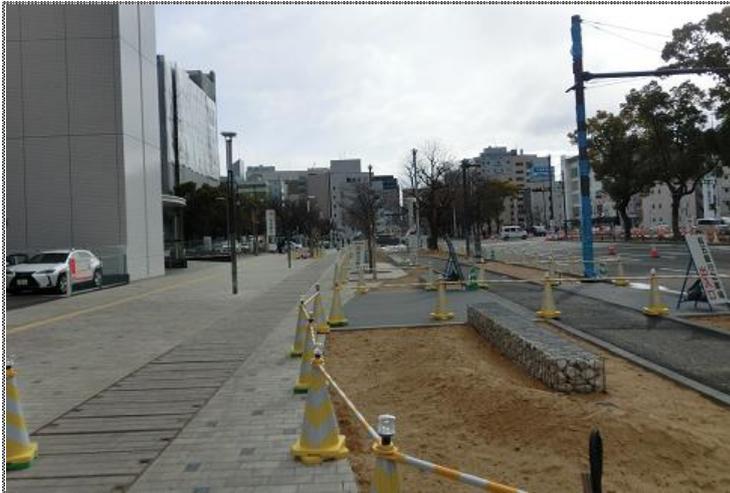
西浦通りから東側(近鉄四日市駅)を見る

全体に特に不具合は見られなかった。基本計画の目標を踏まえた計画設計、施工が行われているものと言える。

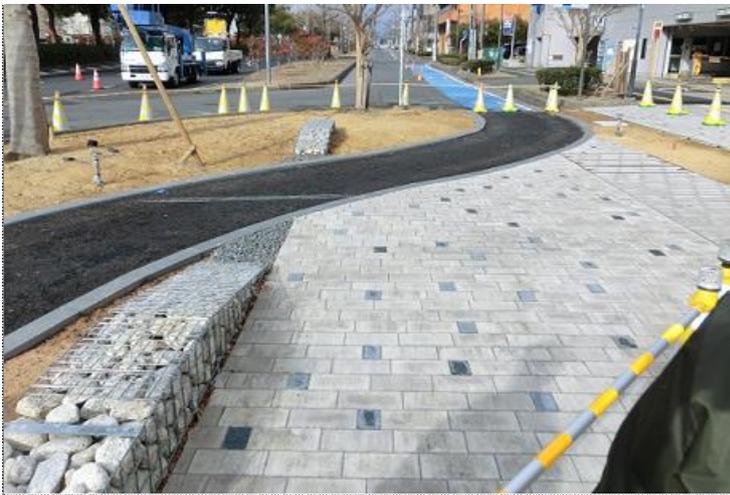
(右)インターロッキング舗装A
(左)ポーラスアスファルト舗装
自転車道
(下左)蛇籠ベンチ

蛇籠ベンチはデザイン性が重視されて、石のすき間などがあり子供への安全配慮が必要と言える。先行事例として同型ベンチを設置しているところもあり、今後、状況のヒヤリングを行う予定である。蛇籠ベンチと一般的なベンチとのコストの差はほとんどない。

蛇籠ベンチはデザイン性が重視されて、石のすき間などがあり子供への安全

配慮が必要と言える。先行事例として同型ベンチを設置しているところもあり、今後、状況のヒヤリングを行う予定とのことであった。

デザイン性から蛇籠をベンチとして配置しているが、蛇籠は石の間に隙間があり、利用者が隙間に物を落としてしまう可能性が十分に予測できる。蛇籠ベンチの利用については、先進他都市の安全な利用方法を把握したうえで、本市での対応策を検討すること。

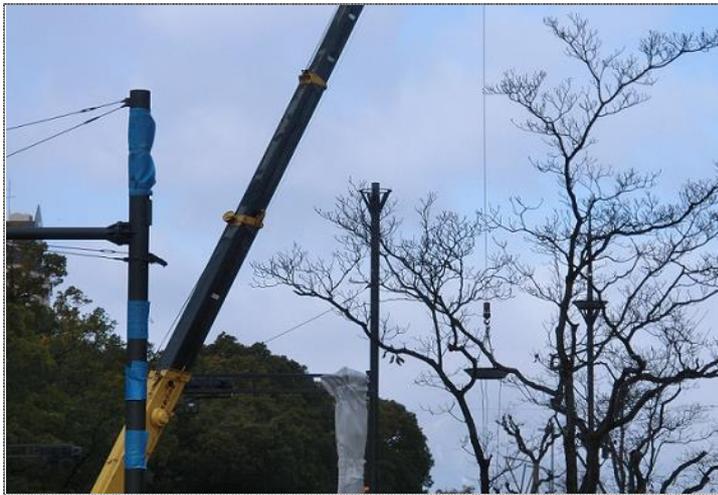
照明灯設置工事

照明灯設置工事等におけるクレーン作業、また高所作業車による作業時には誘導員の配置、作業範囲の明示等を確実に行うことが一層求められる。

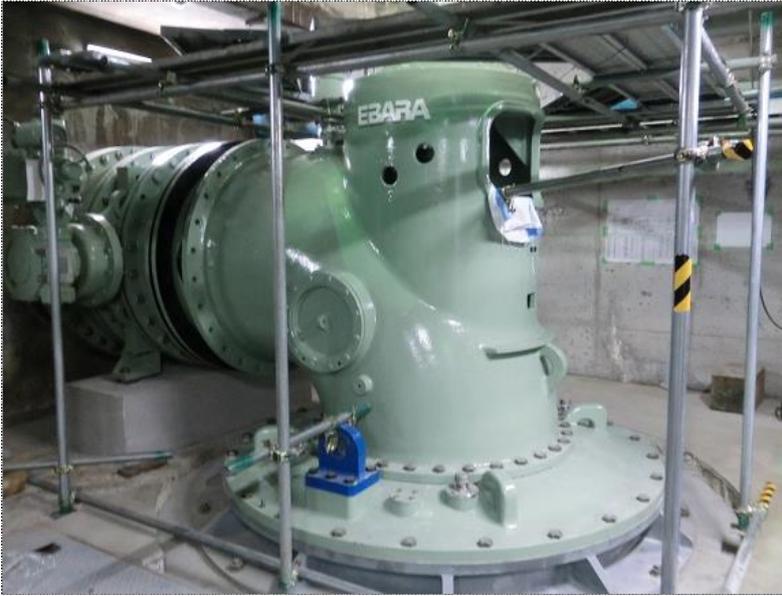
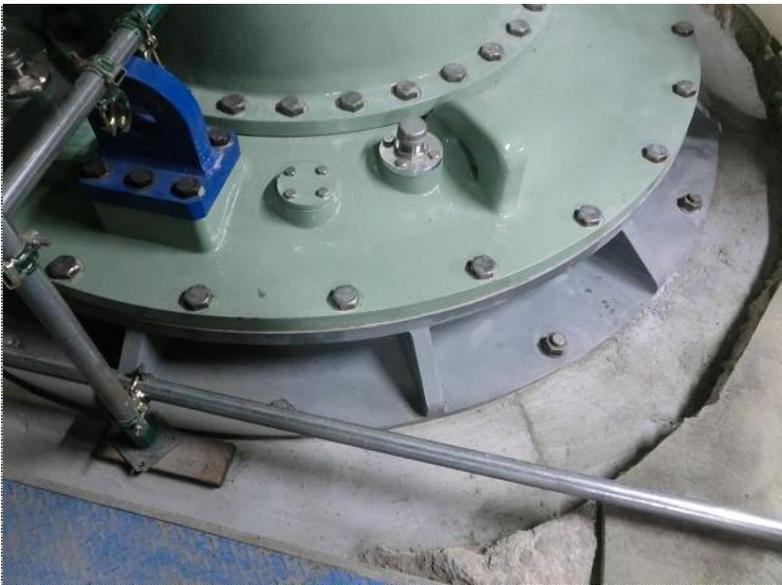
No. 6雨水ポンプ据付状況

○ ポンプの据付は計画通り行われ、据付状況も目視ではあるが良好と思われる。

ポンプの据付は計画通り行われ、据付状況も目視ではあるが良好と思われる。

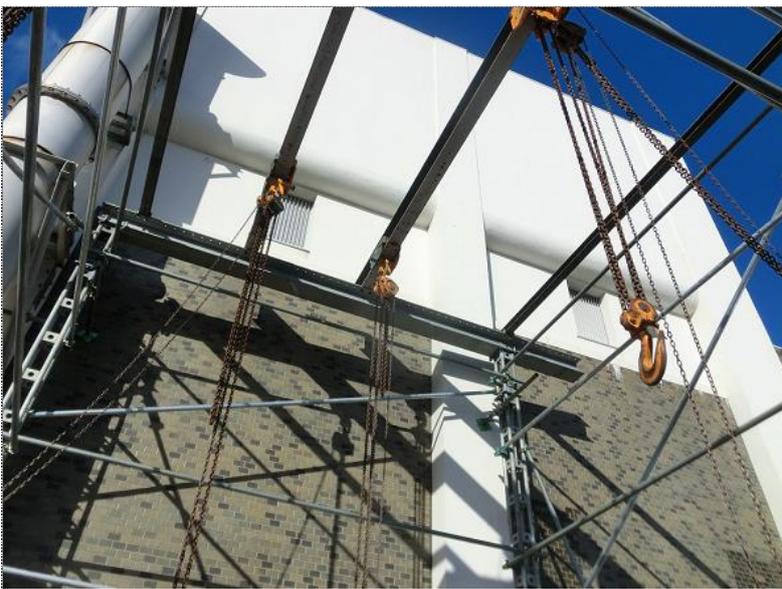
仮設の揚重設備
10tチェーンブロック4台

△ 機器搬入時の吊り込み用の仮設の門型揚重設備（手動10tチェンブロック4台）が設置されていた。手動の場合はクレーンに該当しない（クレーンとなる基準は電動による荷の上下運動）が、原動機の搬入時には、同揚重設備の支持脚、基礎部等の再点検を行い、脚間のブレース(*1)を増やすなどの対策を十分に検討する必要がある。（工事技術調査報告書）

原動機は今回の更新機器の中で最も重量の大きなものになる。10 トンをこえるものと思われる。機器搬入時の吊り込み用の仮設の門型揚重設備(手動 10t チェーンブロック 4 台)が設置されていた。手動の場合はクレーンに該当しない(クレーンとなる基準は電動による荷の上下移動)が、原動機の搬入時には、同揚重設備の支持脚、基礎部等の再点検を行い、脚間のブレースを増やすなどの対策を十分に検討する必要があると思われる。

ポンプは10トンを超える非常に重い機器であるため、設置をするにあたっては、安全管理の体制を整えて施工すること。
