## 監査結果公表第5号

### 随時監査（工事監査）結果報告について

1 工事の名称 西町菊水園線ほか1線北楠駅前交通安全施設整備工事（その2）

1 工事の名称 霞一丁目ほか300耗配水本管耐震化工事

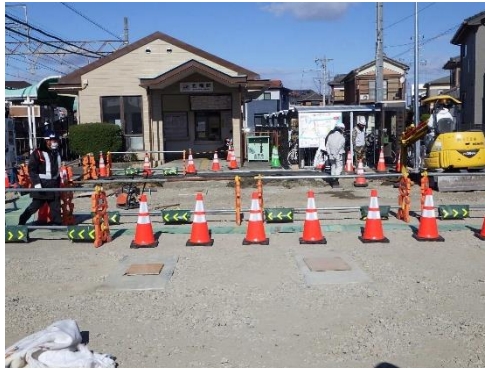
[事前調査時]

イ 所見： 事前調査の時に比べ、駅利用者の通路表示が分かりやすく改善されている。（バリケードにトラテープが巻かれ、視認性が良くなっている。）

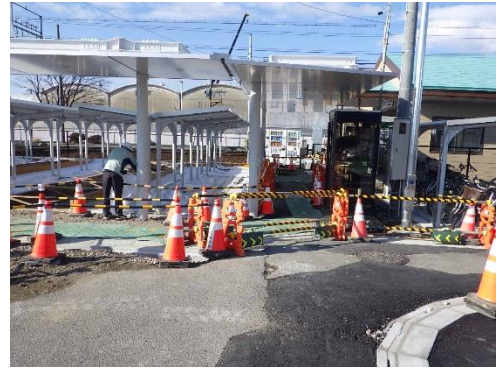
[本監査時]

イ 所見：①バックホウによる作業員の接触災害、②第三者と資材や作業員との接触トラブル、などの可能性があった(事前調査時)。本監査時には、既に基礎工事は終了し、駅利用者の通路表示は、バリケードにトラテープが巻かれ、視認性が良くなっており、分かりやすくなっている。

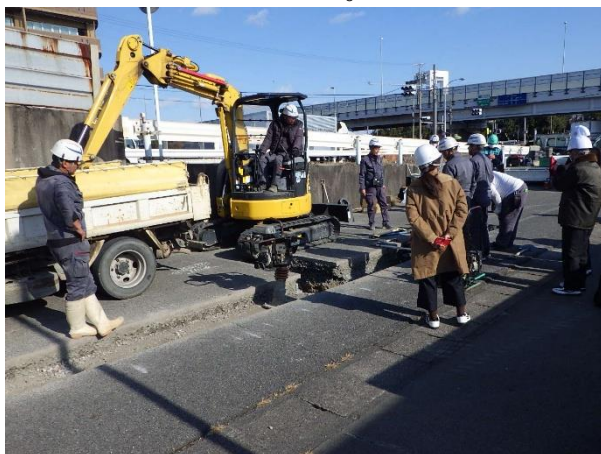
ミニバックホウを用いて掘削・配管・バルブ等の据付が行われていたが、ミニバックホウの旋回範囲及び後方進行方向に作業員が頻繁に立入り、非常に危険な状態であった。(工事技術調査報告書)

ミニバックホウの旋回範囲及び後方進行方向に作業員が頻繁に立入り、非常に危険な状態であった。

ミニバックホウの後方に作業員が立ち入っている。

ミニバックホウの旋回範囲及び進行方向に作業員が立ち入らないよう徹底することや、ミニバックホウの旋回範囲内に工具や資材を置かないようにし、その範囲に立ち入る機会を減らすなど、速やかに安全管理上の改善策を講じること。また、作業員の安全教育を徹底すること。

①ミニバックホウの旋回範囲及び進行方向に作業員が立ち入らないことを徹底する。

②ミニバックホウの旋回範囲内に工具や資材を置かないようにし、その範囲に立ち入る機会を減らす。

③やむなく、ミニバックホウの旋回範囲に入る場合

はオペレータに合図し、ミニバックホウの動作を止める。
