第 2 章 建築・構造

2-1 内部改修基本方針

2-2 アリーナ内構造鉄骨及び塗装

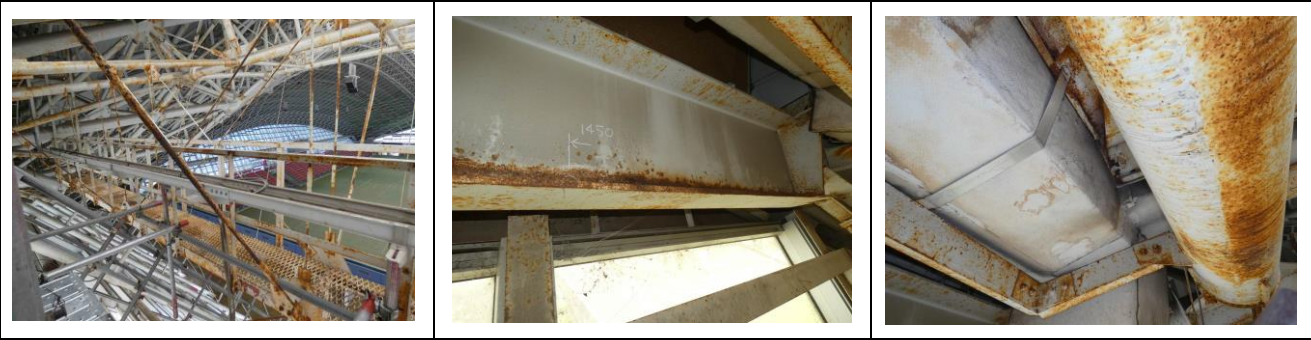
現況写真)

アリーナ鉄骨トラスは全般的に錆の発生が認められる状況であった。特に南北面ジャロジー窓周辺（南面のが激しい）、トラス架構最上部に錆が顕著に見られる。塩害及び結露が原因と推察される。

特に劣化の激しい箇所を選定し、板厚計測調査・発生状況確認・塗膜調査を実施した。結果、一部トラスで減肉率が高い部位が確認された。主な原因としては、外部からの塩害・結露による湿気・一部雨樋からの漏水である。

今回の改修工事では、複雑なトラス構造の中、鉄骨部材の再塗装を施すこととしており、基本的に錆を除去しながらの塗替え工程となることや高所での安全確保、工程の短縮などに配慮しながら、高耐久の仕様を選定して施工することを想定している。ただし、建物現状調査における調査箇所が 5 箇所と少ないた

め、着工後の仮設足場を設置した段階で追加調査を実施し、他の錆の発生が激しい箇所がないか確認すること。

また、錆の除去については活膜を生かし、ケレン撤去に代わる新たな提案による施工も可能とする。

目視による一次調査により、劣化度合いが激しい部材を選別し、二次調査により減肉の確認を行う。なお、減肉率が高い部材については、減肉した範囲の設計図書を作成の上、改修方法を提案すること。(例：鋼鈑の溶接施工により一体化を図り、元の断面性能を確保する等)

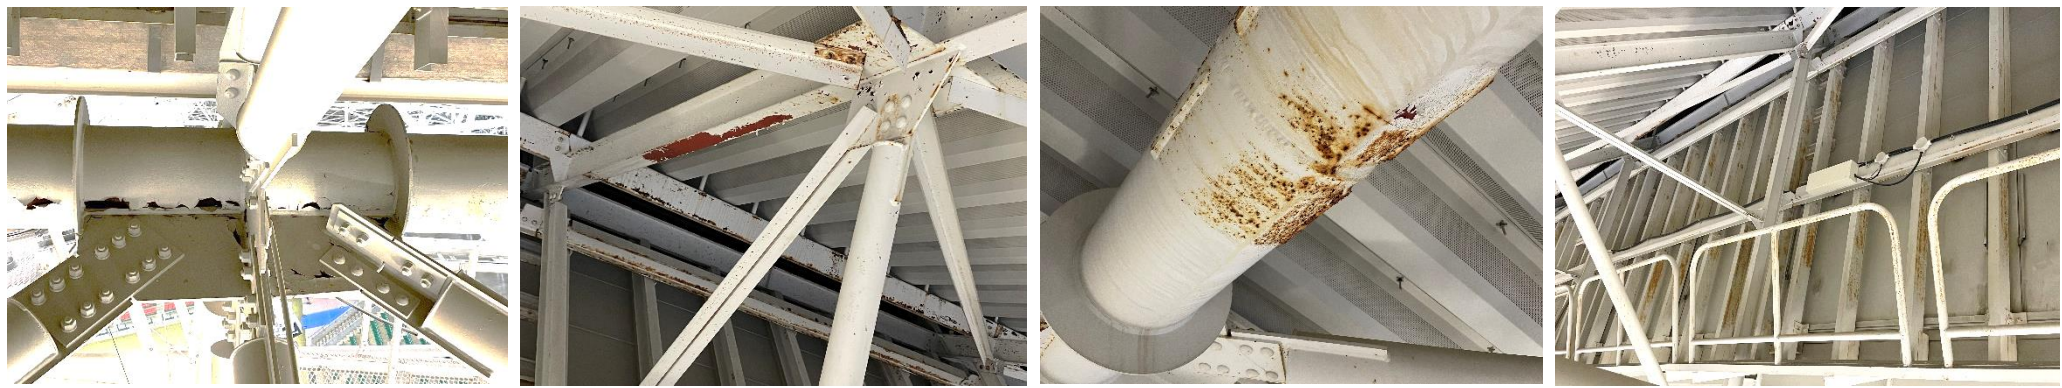
東面劣化状況： 全面的に細かな錆がある。特に大屋根の頂部の劣化がはげしい状況。錆の発錆、塗装の割れ欠け、2つの現象がある。

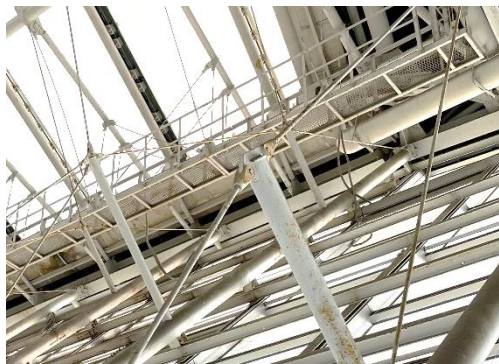
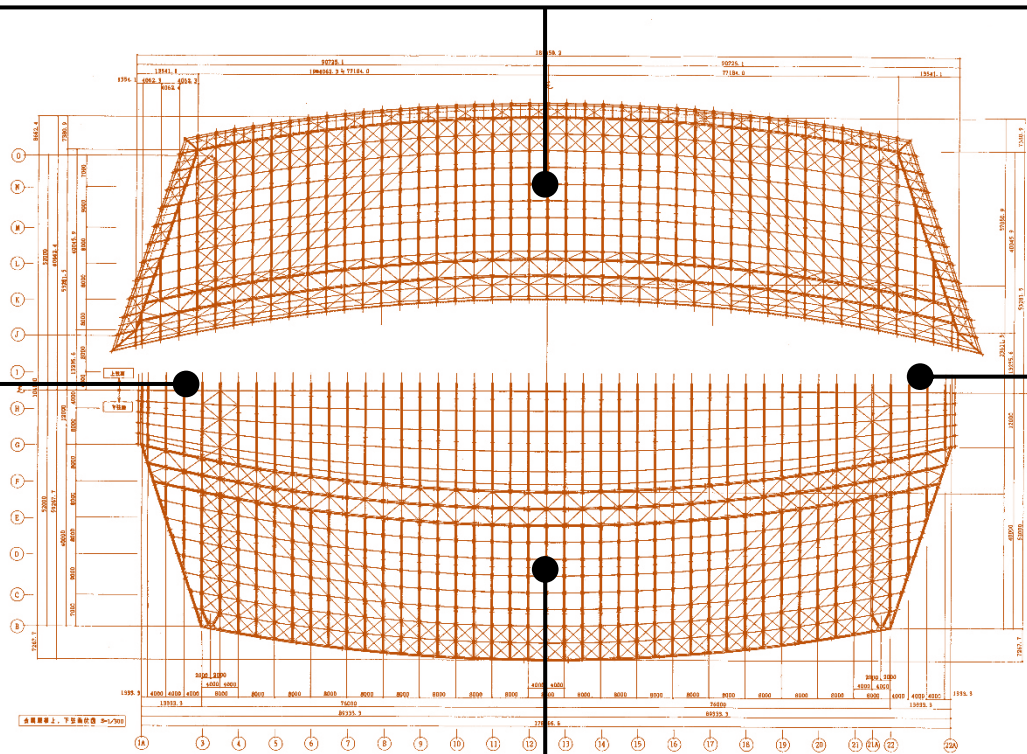
北面劣化状況： 南面よりも劣化が少ないものの、各所に錆の発生がある。雨樋部分に漏水も認められる。

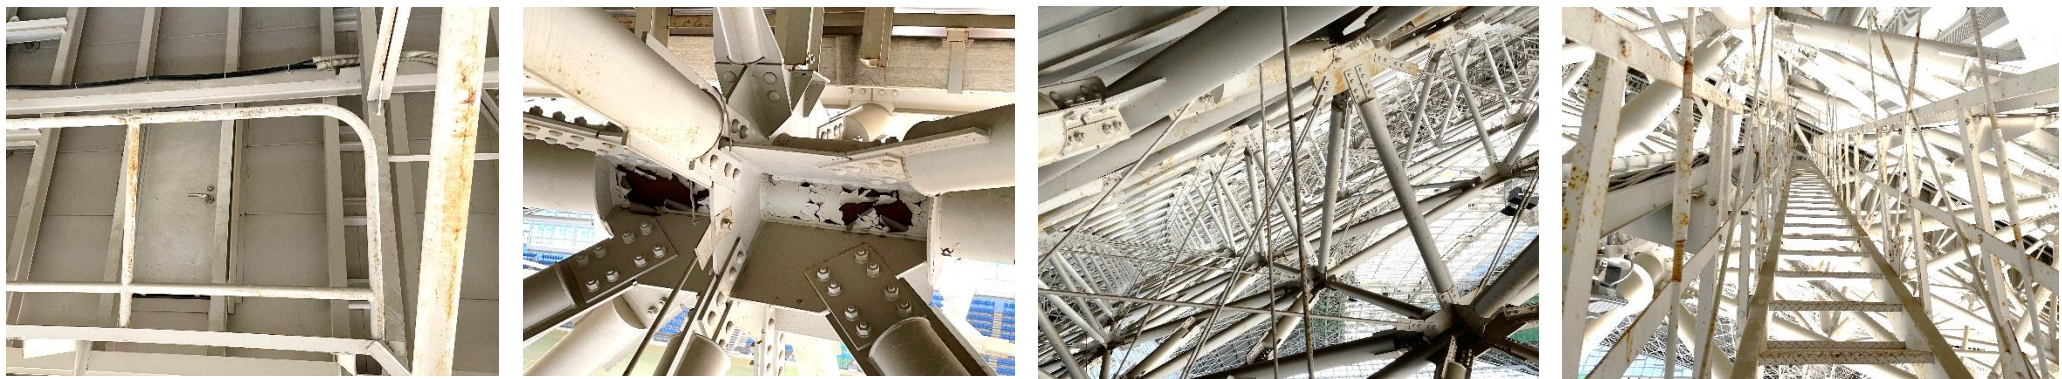
西面劣化状況： 全面的に細かな錆があるが、大屋根の頂部の劣化がはげしい状況。錆の発錆、塗装の割れ欠け、2つの現象がある。

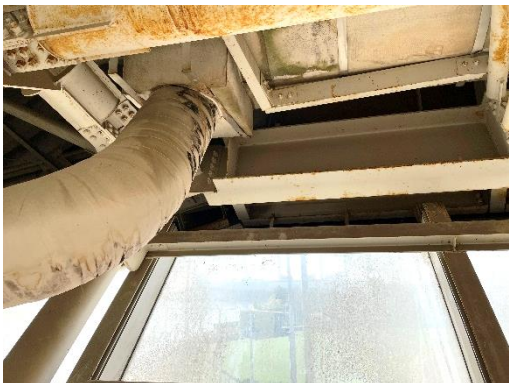
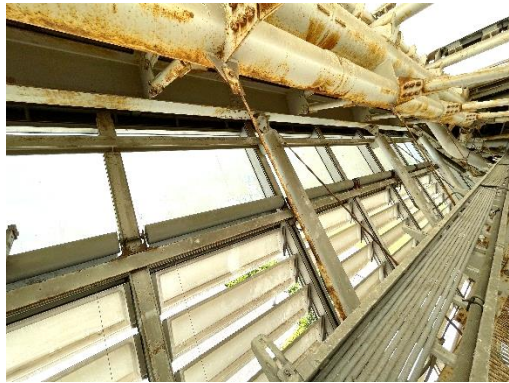
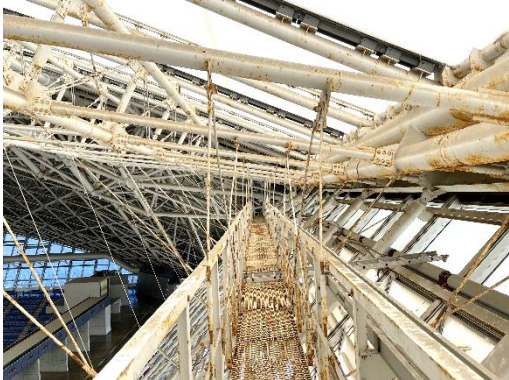
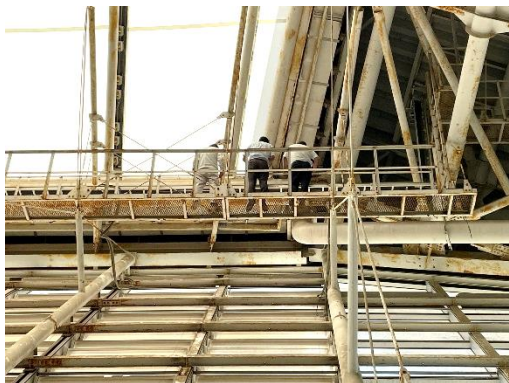
南面劣化状況： 全面的に錆の発生が激しい状況。特にジャロジー窓に面している部分が激しい。雨樋部分に漏水も認められる。

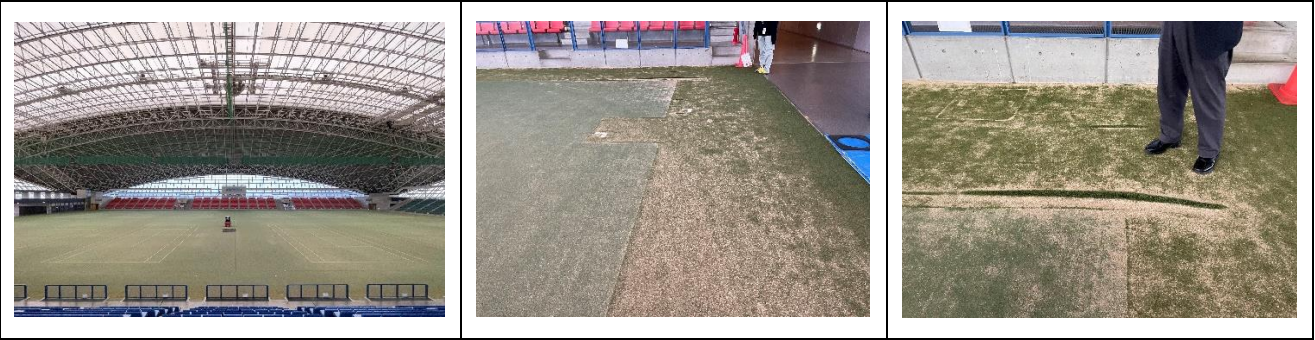
現況写真)

現状・調査結果)  
人工芝はねじれ・不陸などが発生している状況であった。

調査では、人工芝・クッション層・下地アスファルト舗装の厚み・劣化・平坦性の調査を実施した。結果、全面的な不陸に加え、人工芝やアスファルトは劣化が激しいことが確認された。主な原因としては、経年劣化及びメンテナンス車両の走行による負荷が考えられる。

改修方針)  
今回の改修工事では、アスファルト舗装下の砕石から不陸調整を実施した上で、全面的に張り替え直すこととする。なお既存アスファルト舗装は透水アスファルトを採用しているが、散水による維持管理は行っていないため、改修工事では密粒アスファルトの採用を可とする。  
人工芝の仕様は、アスファルトを開粒から密粒へ変更、アンダーパットの廃止、人工芝の厚みを 25mm から 19mm に変更、などの見直しを行う。砕石は既存活用して、コスト低減に心がけるものとする。埋設されている集水管は残置とし、テニスポストなどの付帯設備も更新するものとする。

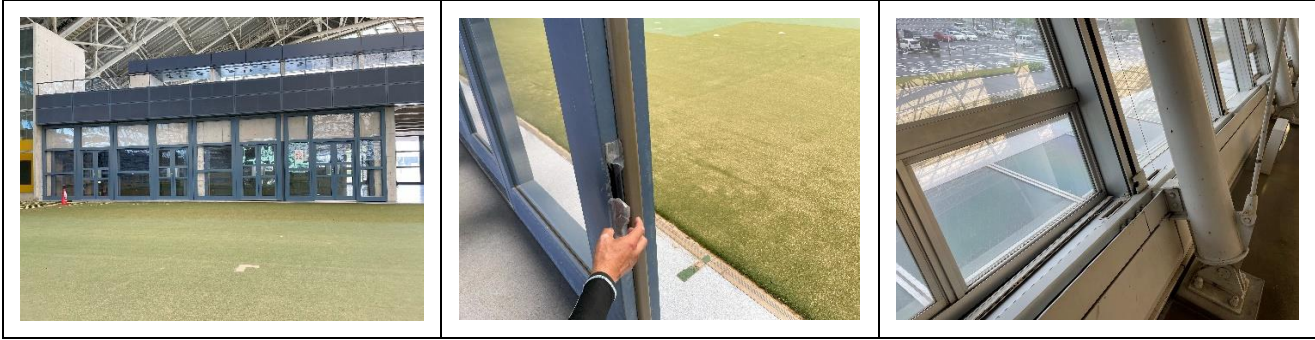
現況写真)

- ①スチール製大型引戸  
スチール及び塗装・・・劣化している。一部錆あり。  
ポリカーボネート・・・劣化しているが、機能は支障なし  
金物・・・ハンガーレールの摩耗、鍵の故障、下枠の故障など不具合あり
- ②スチール製軽量開き戸  
スチール・・・支障なし。経年劣化程度。  
金物・・・支障なし
- ③スチール製開き戸  
スチール及び塗装・・・支障なし。経年劣化程度。  
金物・・・特に支障なし。
- ④スチール製シャッター  
スチール・・・支障なし。経年劣化程度。  
金物・・・支障なし
- ⑤アリーナ内ロールスクリーン  
状況・・・可動せず。

改修方針)  
① スチール製大型引戸  
扉・枠は再塗装を施すこととし、付属金物は一式更新する。ポリカーボネートとも交換不要であり、既存のままとする。塗装種別は、DP-A 種（上塗フッ素）とする。  
② スチール製軽量開き戸 ・・・現状のままとする。  
③ スチール製開き戸 ・・・現状のままとする。  
④ スチール製シャッター ・・・現状のままとする。  
⑤ アリーナ内ロールスクリーン ・・・現状のままとする。

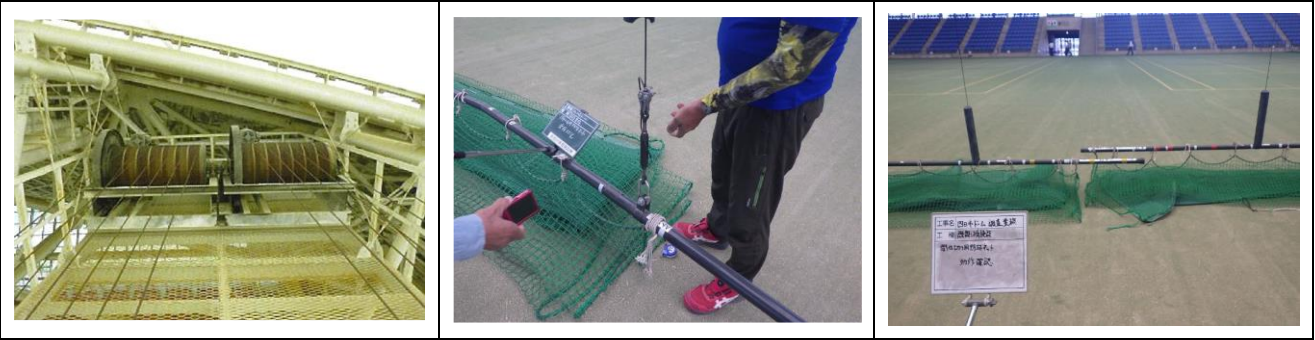
現況写真）

現状・調査結果）  
天井吊物については、竣工後一度も取り替えていない状況であった。

調査では駆動装置・バトン・防球ネットの状態を判定した。結果、取替時期に達しているため、交換が必要と判定している。

調査では全ての吊機構（40 箇所）の駆動装置、ワイヤー/滑車類、センサー全てを更新する必要があるが、現状の使用状況を確認したところ国旗用バトン、防球ネット用バトン、サテライトスピーカーのみの使用である。サテライトスピーカーについては、音響装置の見直しから使用しなくなるため、国旗用バトン（1 箇所）、防球ネット用バトン（9 箇所）の駆動装置、ワイヤー/滑車類、制御盤、操作盤の更新を行う。  
使用しない吊機構については老朽化しているため、バトン・ワイヤー・スピーカー・昇降マシン内オイルは撤去するが駆動装置は残置とする。  
防球ネットについては今回更新する。

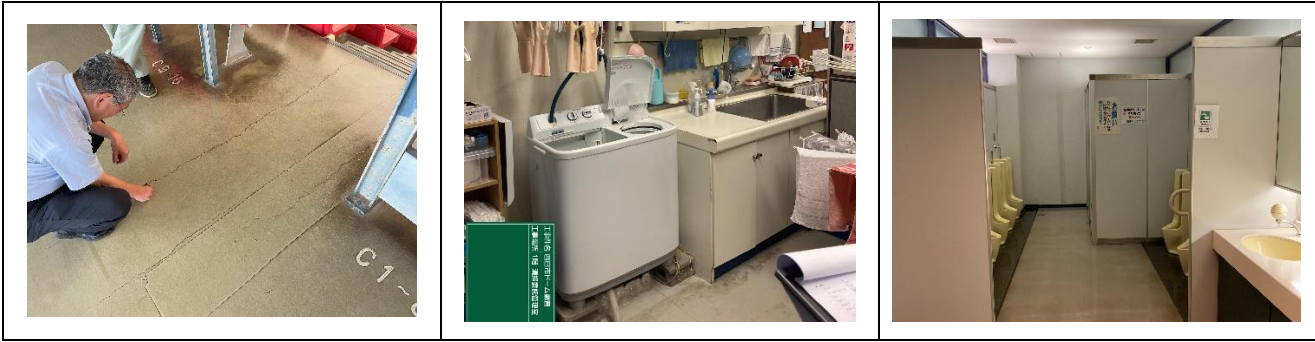
現況写真）

調査では竣工図面と現地の照合、及び目視による確認を全室行った。竣工図に記載された部屋名と実際の部屋の使われ方については、概ね変わりはない。また各室の仕上材についても、概ね図面通りであった。  
内装仕上の劣化状況は、築 29 年の建物相応の劣化・機能低下の兆しが見られるものの、まだ利用可能な状態であった。

今回の改修工事では、修繕が必要な部屋は利便性向上のためのトイレ全面改修、清掃委託管理室を改修する。残りは現状のままとする。  
以下に修繕が必要な主な部屋について理由を示す。

- カーテンウォール：ホコリが溜まりやすい形状であるため、内部側の全面清掃を行う。南北面のカーテンウォールは外部面も清掃を行う。
- コンコース： 床にクラックが認められる状況であった。また観客の往来により、床の汚れが激しい場所でもある。今回の改修工事では、表面研磨してクラック部位を修繕した上で、樹脂塗床を施工するものとする。
- トイレ： 和便器の洋式化に伴い、内装・設備を全面的に改修する。具体的には、床・壁・天井材の更新、トイレブースの更新（ブース高さは天井までとし覗き防止）、建築に伴う設備改修の更新、照明の更新を行う。また、大規模イベントに対応できる、より良い改修案の提案を求める。
- 清掃委託管理室： 室内で洗濯機を使用しているが、洗濯機パンが設置していない。また室内のカビ・汚れなども他室に比べて激しい。今回の改修工事では、床・壁・天井とも一旦撤去の上、同材料で施工する。また洗濯機パンも設置する。照明も更新する。
- 授乳室： 現状は授乳室がないため、設置型授乳室を 2 箇所設置する。設置箇所は設計業務の中で発注者と協議のうえ決定する。電源供給は必要だが、給排水は不要のタイプとする。下記に商品事例を示す。

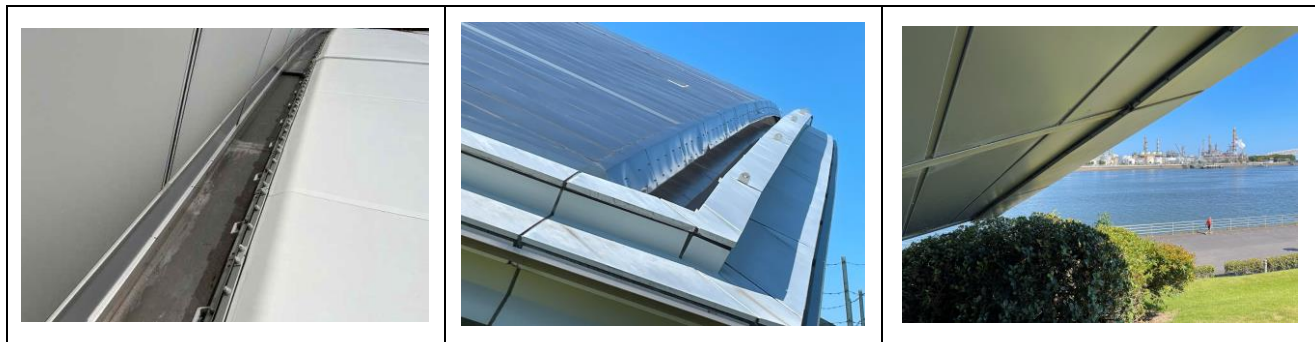
現況写真)

調査では目視による確認を行った。ステンレス屋根材の状態は錆もなく良好であった。軒先パネルはアルミ材を使用している。錆などは見当たらず良好な状態であるが、白華現象が疑われる。また雨だれなど汚れも目立つ。

今回の改修工事では、ステンレス金属屋根の屋根葺材は現状ままとし、軒先パネルは塗装を施すものとする。塗装種別は金属部塗装種別比較表で示した通り、DP1 塗装とする。

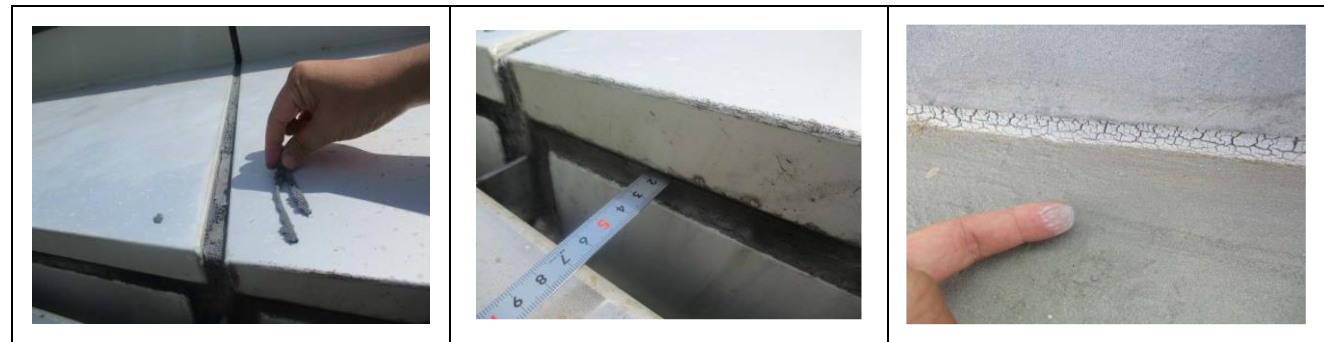
現況写真)

シンプルな大屋根の建物であるが、軒先や雨樋部分は複雑な形状をしており、それ故シーリングを多用している箇所である。竣工以来、修繕を行っていない。

今回の改修工事では、金属屋根水上側軒立ち上がりパネル周辺のシーリングはすべて打ち直しする。また、下屋笠木立上がり等にはウレタン塗膜防水（X-2）を行う。（図示範囲）に修正する。

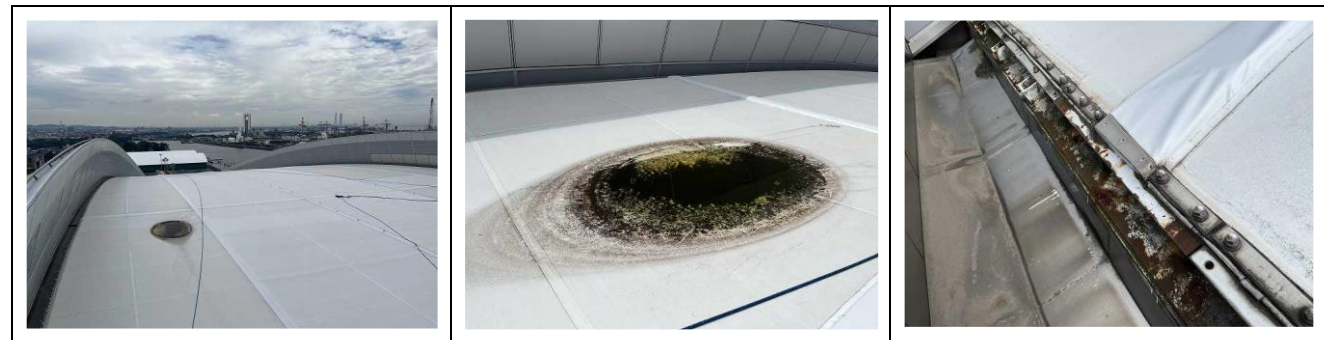
現況写真)

アリーナから見上げると水たまりができている箇所があるため、不具合が懸念される部位である。

調査では、変形や張力の確認、材質・ジョイント部分の確認、その他押え金物等鋼材部分の確認を行った。膜材質そのものは経年相応の汚れがあるものの、材質そのものに問題はない。ただし、張力の緩みや鋼材部分の錆が確認された。膜屋根水下の雨樋は穴が空いている箇所があるため、改修する。

今回の改修工事では、再張力を導入して張りなおす。また押え金物等鋼材は更新の上で塗装する。また雨樋は既存の上から新しい樋を被せるカバー工法を基本とするが、取り替え等他工法の提案（選択）も可能とする。

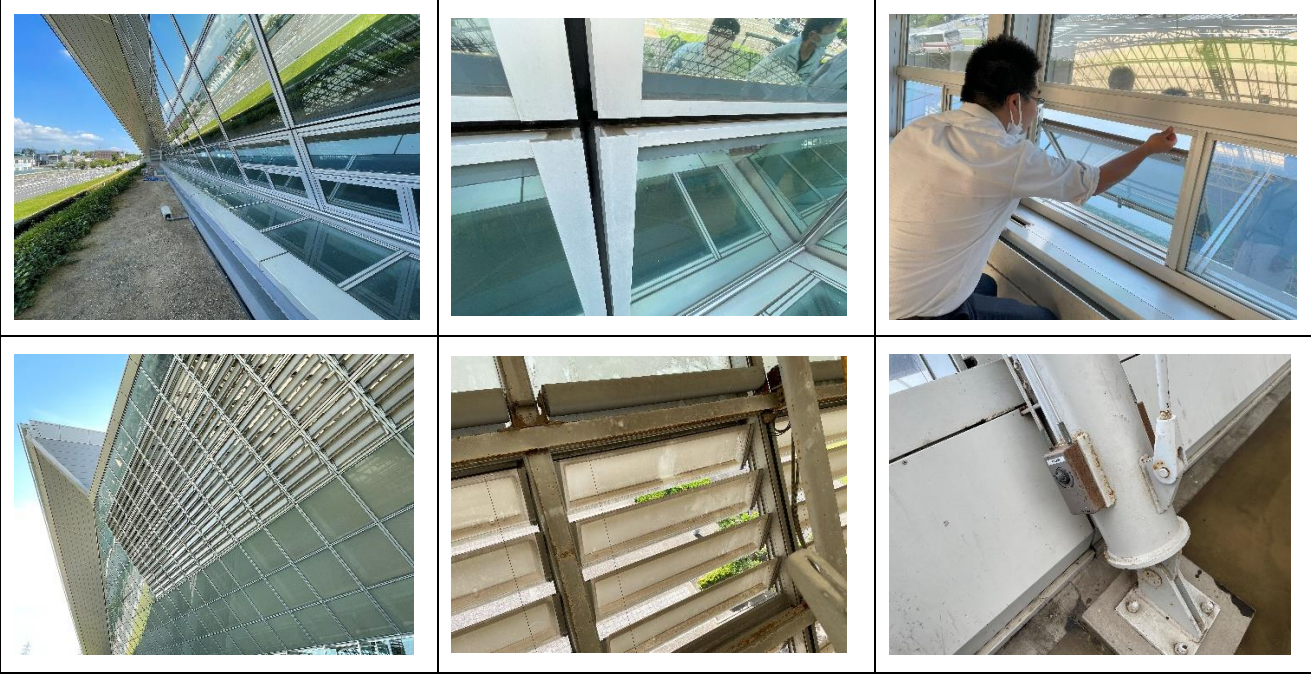
現況写真)

調査では、目視確認・可動確認を実施した。カーテンウォールは外倒れの形状でさらに大庇に覆われていることにより雨掛かりが少なく、アルミ材・シーリング材・ガラス・ポリカーボネートとも健全な状態であった。内部側はホコリ汚れはあるものの、鉄部の錆に比べると材質は健全な状態であった。  
可動窓の状況は、①下部換気窓は問題なし、②ジャロジー換気窓は可動するが錆など多く見られる、③幕板排煙窓は防火点検で可動することは確認済、ただし水下部窓が部品交換が必要な時期であった。

アルミ材・シーリング材・ガラス・ポリカーボネートは現状のままとする。  
可動窓については、①下部換気窓は現状のまま、②ジャロジー換気窓はオペレーター等付属金物を更新、③幕板排煙窓は水下部のみオペレーター等付属金物を交換、④内部清掃、外部（南北面）清掃をする。

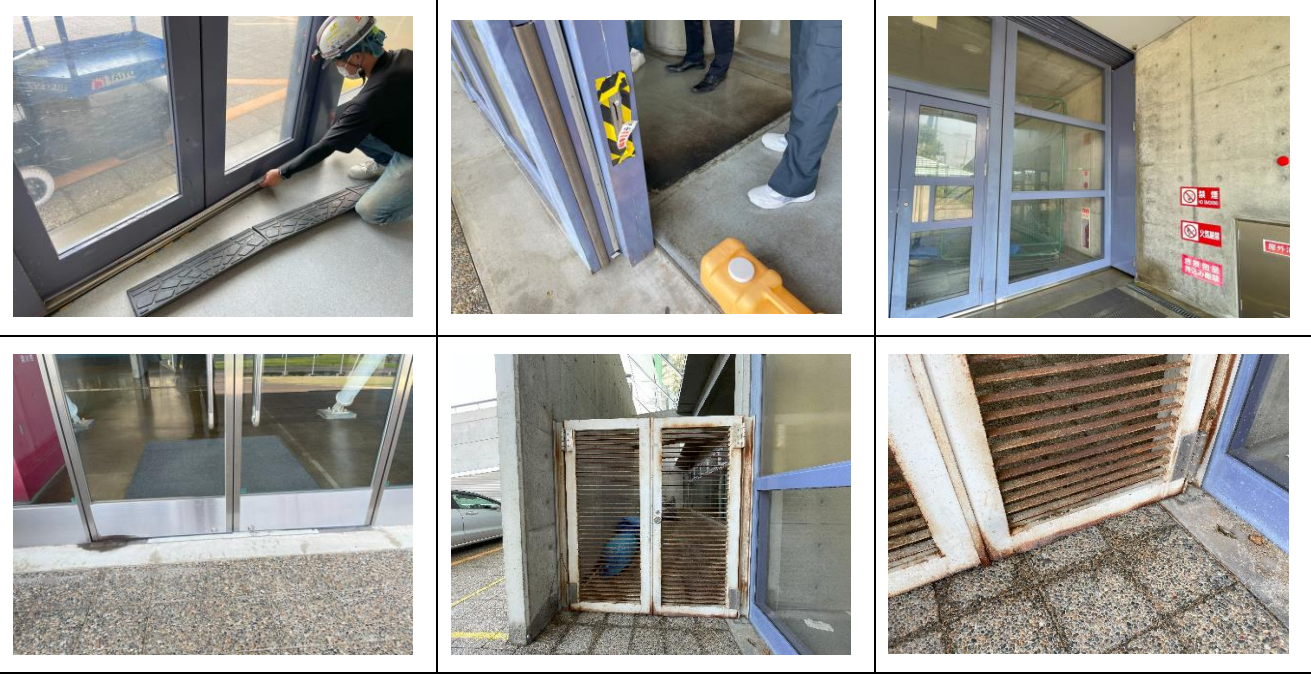
現況写真)

①スチール製大型引戸

スチール及び塗装・・・劣化している。一部錆あり。

ポリカーボネート・・・劣化しているが、機能は支障なし

金物・・・ハンガーレールの摩耗、鍵の故障、下枠の故障、収納扉の故障など不具合あり

金物・・・フロアヒンジから油漏れ。扉の可動に支障あり。

扉の①付属金物は一式更新、②ガラス・ポリカーボネートとも既存のままとする。

③南側大型引戸収納扉の不具合については、上部にあるオーバーフロー管から落ちてくる水による錆が原因だと考えられるため、今回改修工事で縦樋の接続を行う。

④スチール扉及び枠は再塗装を行う。塗装種別はDP-A種（上塗フッ素）とする。

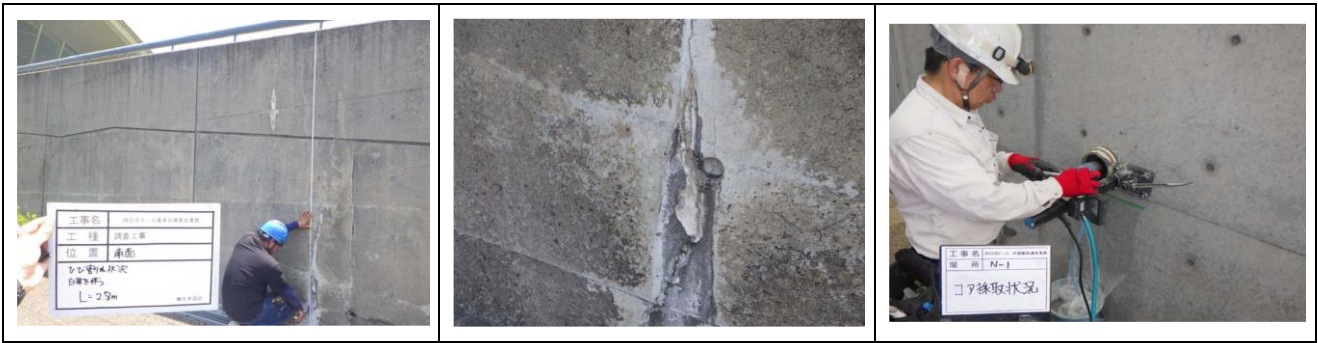
現況写真

調査では、目視調査・打診調査による劣化部位の確認のほか、コア抜きして中性化や塩害の確認を行った。結果、各所でひび割れや浮きが発生している状況が確認されたが、擁壁部分に劣化が集中しており、構造体での発生は低い。また中性化・塩害は経年劣化程度の状態であり、目立った劣化は確認されなかった。

今回の改修工事では、劣化部位は補修を施した上で、塗装をコンクリート全面に塗装を施す。

塗装種別については DP-1 級を基本とする。

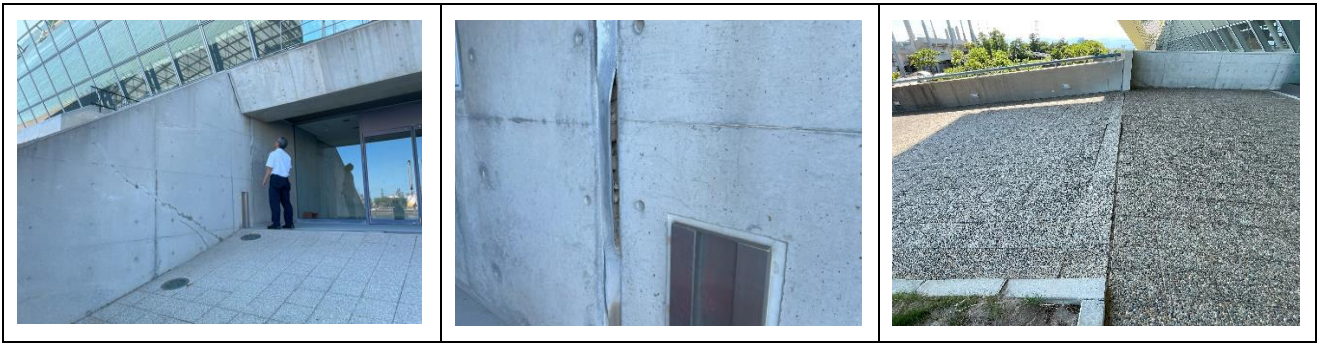
現況写真

一部の擁壁・スロープにクラックや舗装の不陸がみられる状況である。外周インターロッキング舗装・アスファルト舗装にも汚れ・割れなどがある。

- ① 南側スロープ 最上部及び踊り場床面
- ② 東側出入口 側面擁壁

どちらも周辺の地盤沈下によるものと推察される。杭基礎で支えられている建築物と周辺地盤との間で段差・ゆがみなどが生じている。

コンクリート平板舗装を撤去した上で、下地調整を行い平滑な床面を再構築する。その上でコンクリート平板舗装を張り直すこととする。境界部分には目地材・シーリング材を充填し、将来のさらなる変形にも追従できるようにする。

地盤沈下で下がった擁壁を持ち上げることは困難のため、躯体はそのままとする。内部の鉄筋・コンクリートの腐食を防ぐため、ひび割れ部位には目地材・シーリング材を充填する。

クラック補修はエポキシ樹脂低圧注入工法などの工法の選定を行い構造体の一体化を図る。

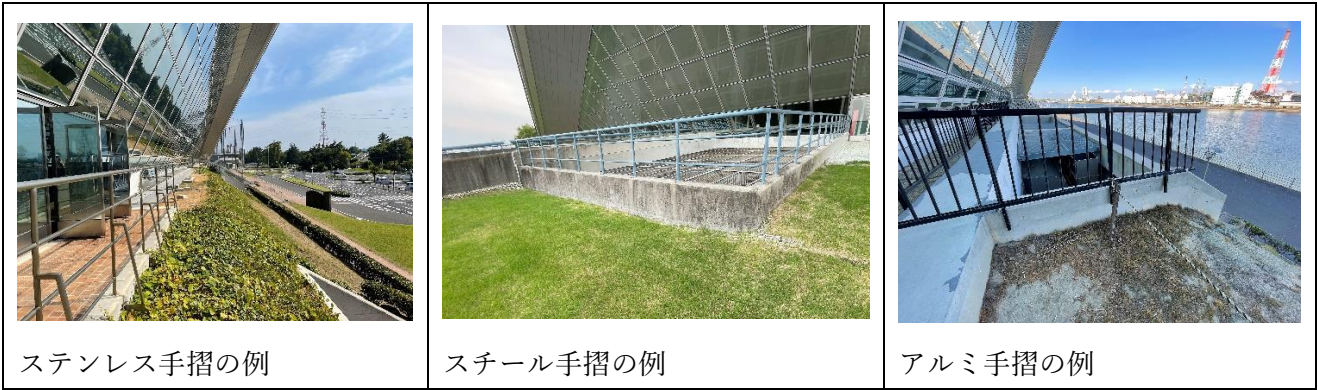
現況写真

- ① ステンレス製：2 階出入口ポーチ部分で使用。問題なし。
- ② スチール製：階段・スロープ・ドライエリアで使用。塗装が劣化。再塗装が必要。
- ③ アルミ製：海側電気室ドライエリアで使用。竣工後に取り付けたと思われる。ぐらつき危険。

煙突は竣工図によるとスチール鋼管 SOP 塗装となっている。現状は一部塗装が剥げ、錆が発生している。

- ① ステンレス製： 現状のまま
- ② スチール製： 錆除去の上、塗装を行う。階段・スロープ・ドライエリアが対象。
- ③ アルミ製： 撤去。スチール製手摺に更新し、塗装を行う。電気室ドライエリアが対象。

煙突については、錆除去の上、塗装を行う。

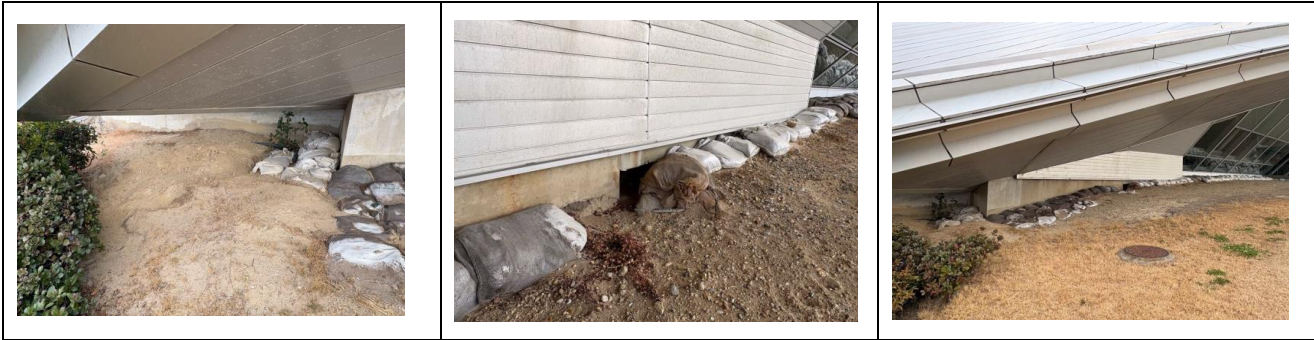
現況写真)

芝の生育もよく、健全な状態であった。ただ大屋根軒下は屋根ラインに沿って植栽が育たず、土壌が見えている状態であった。土砂の沈下・流出もあった。

南北面軒下は、ステンレス屋根下の 4 隅に幅 1m 程度ゴロタ石敷とする。
