調査名 四日市市滝川町地内土壌汚染状況調査I

調査地 三重県四日市市滝川町地内

図面名 基準超過措置範囲図

調査名 四日市市滝川町地内土壌汚染状況調査Ⅱ-	調査地 三重県四日市市滝川町地内	図面名 地下水観測井戸位置図	S=1/250	四日市市芝田一丁目6番7号 株式会社リョーケン

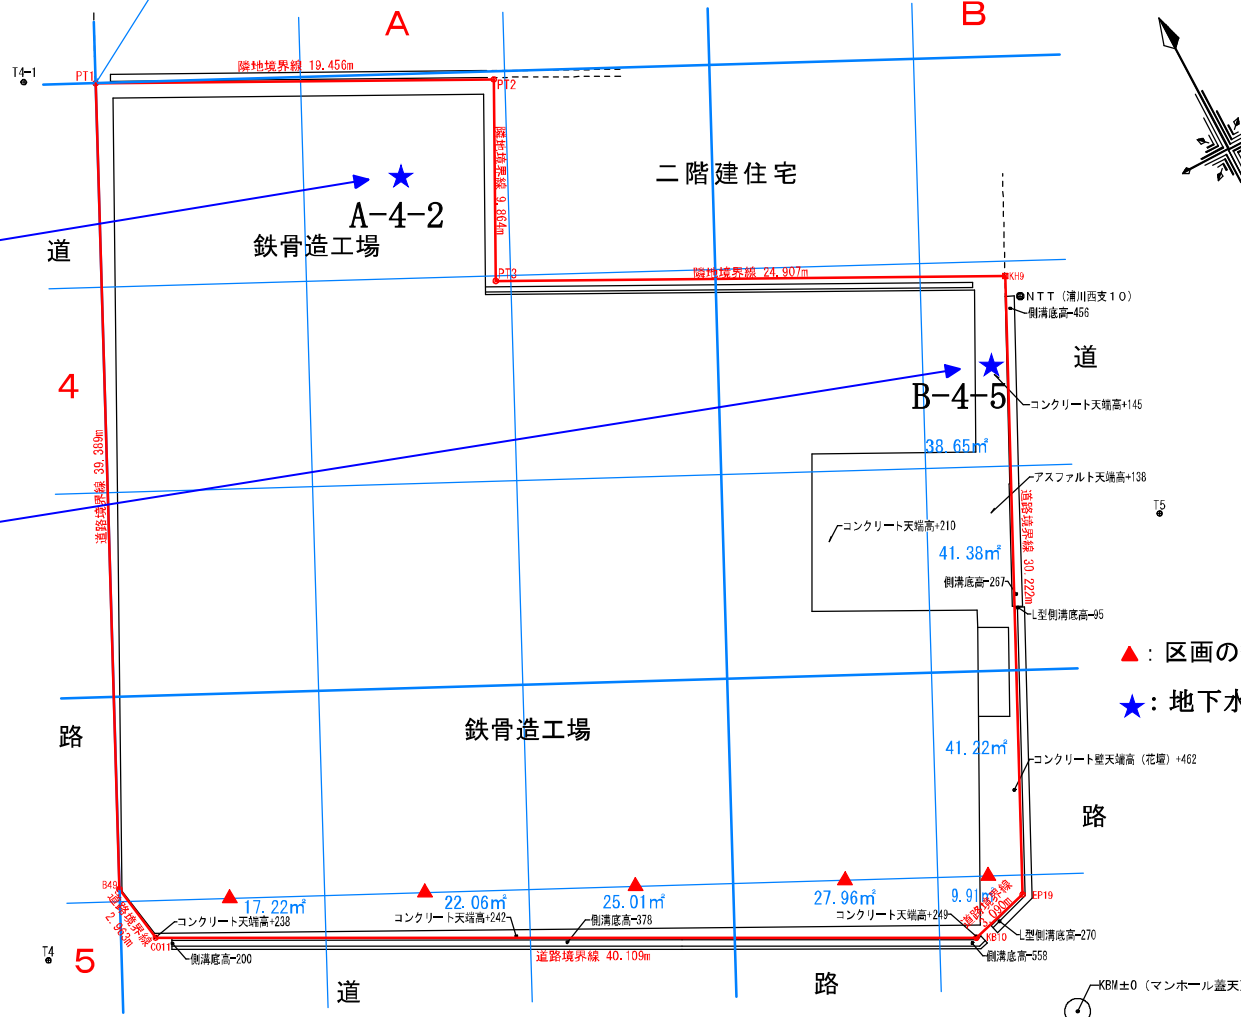
地下水結果
0.005mg/L未満
(基準値0.01mg/L以下)

▲ : 区画の統合
★ : 地下水観測井戸
