説明板内容案

説明板の内容 (四角囲いの中)  
説明板：各遺構は説明板 (小) を使用

**I 期 脇殿** (説明板 3/8)

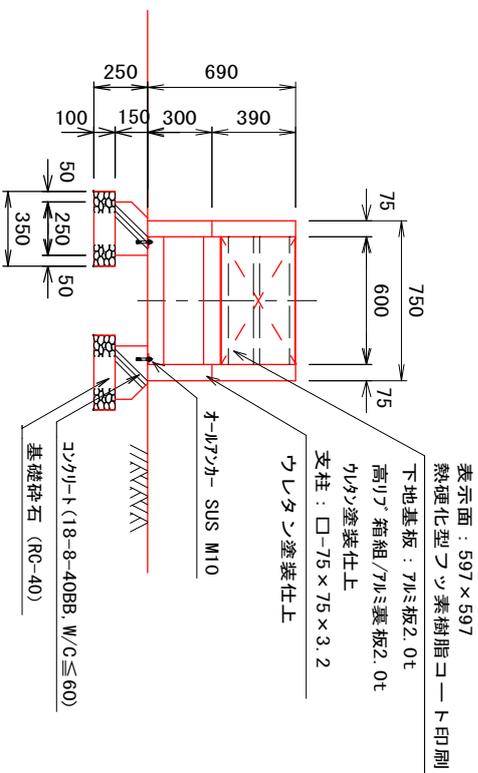
断面詳細図 1:25

仕様書

- ・ 本製品の設計基準は『道路標識設置基準・同解説 (社) 日本道路協会』とする。
- ・ 本製品のフレーム部は、鋼材とする。
- ・ 本製品の組立ボルトは、ステンレス製とする。
- ・ 本製品の鋼材の塗装色については、監督員との協議の上、決定する。
- ・ 本製品の鋼材は、溶融亜鉛メッキ後、ウレタツン塗装仕上げとする。
- ・ 本製品の表示面はアルミ製とし、印刷面は超耐候性インクジェット印刷後、熱硬化型ツツ素系特殊トップコートを行った製品とする。
- ・ 表示内容は、監督員との協議の上、決定する。
- ・ 本製品は (社) 日本公園施設業協会の生産物賠償責任保険加入製品とする。

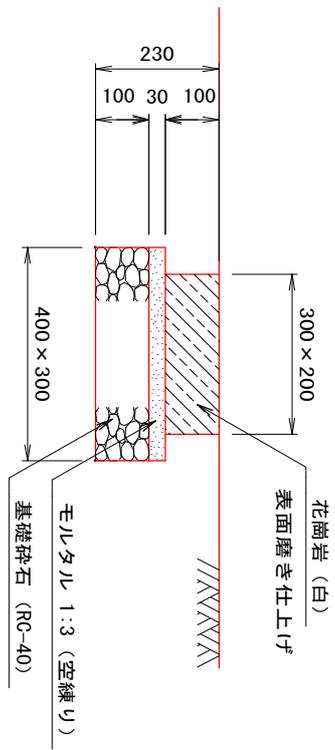
断面詳細図 1:10

仕様

・ 彫り込み文字の内容は、監督員との協議の上、決定する。

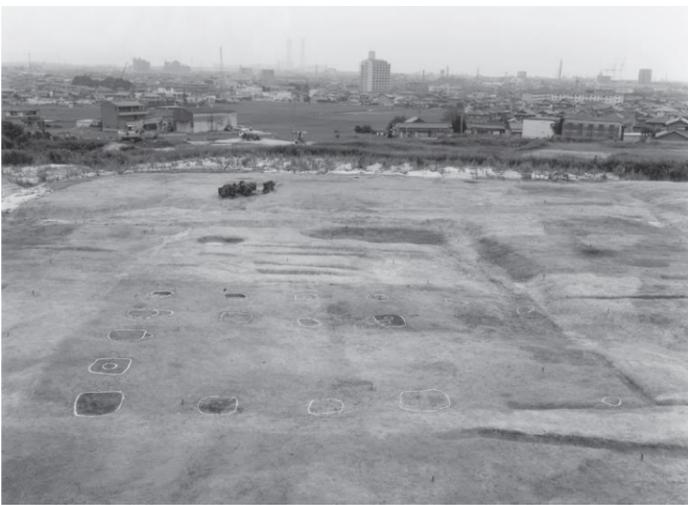
## I 期 正殿

南北5間×東西3間の身舎の東面に廂

南北 11.3m×東西 7.4m、平面積 83.3 m<sup>2</sup> (畳 51 枚分)

郡の役所の中心施設である郡衙政庁のもっとも重要な建物です。正殿の前は、多くの人が集まって儀式や宴会を行うための広場になっていました。

この建物は、発掘調査でみつかった正殿の真上に、現代の素材・工法で古代風の建物を建て、正殿の位置を示したものです。

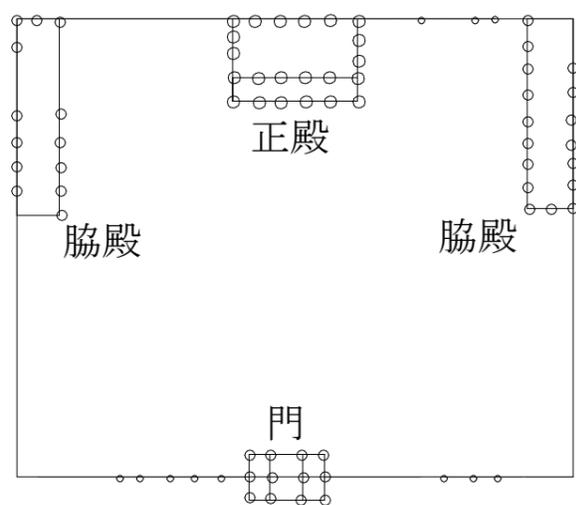
## I 期 脇殿

北脇殿 東西8間×南北2間

東西 17.2m×北 4.1m、平面積 71.1 m<sup>2</sup>(畳 43 枚分)

南脇殿 東西8間×南北2間

東西 17.8m×南北 3.9m、平面積 68.4 m<sup>2</sup>(畳 42 枚分)

郡衙政庁の正殿の左右にある、正殿と棟方向が直交する建物です。郡衙政庁の中で、正殿に次いで重要な建物で、大領（郡の役所の長官）の配下の役人が、事務などを行っていました。政庁の建物は、いずれも建て替えはありません。

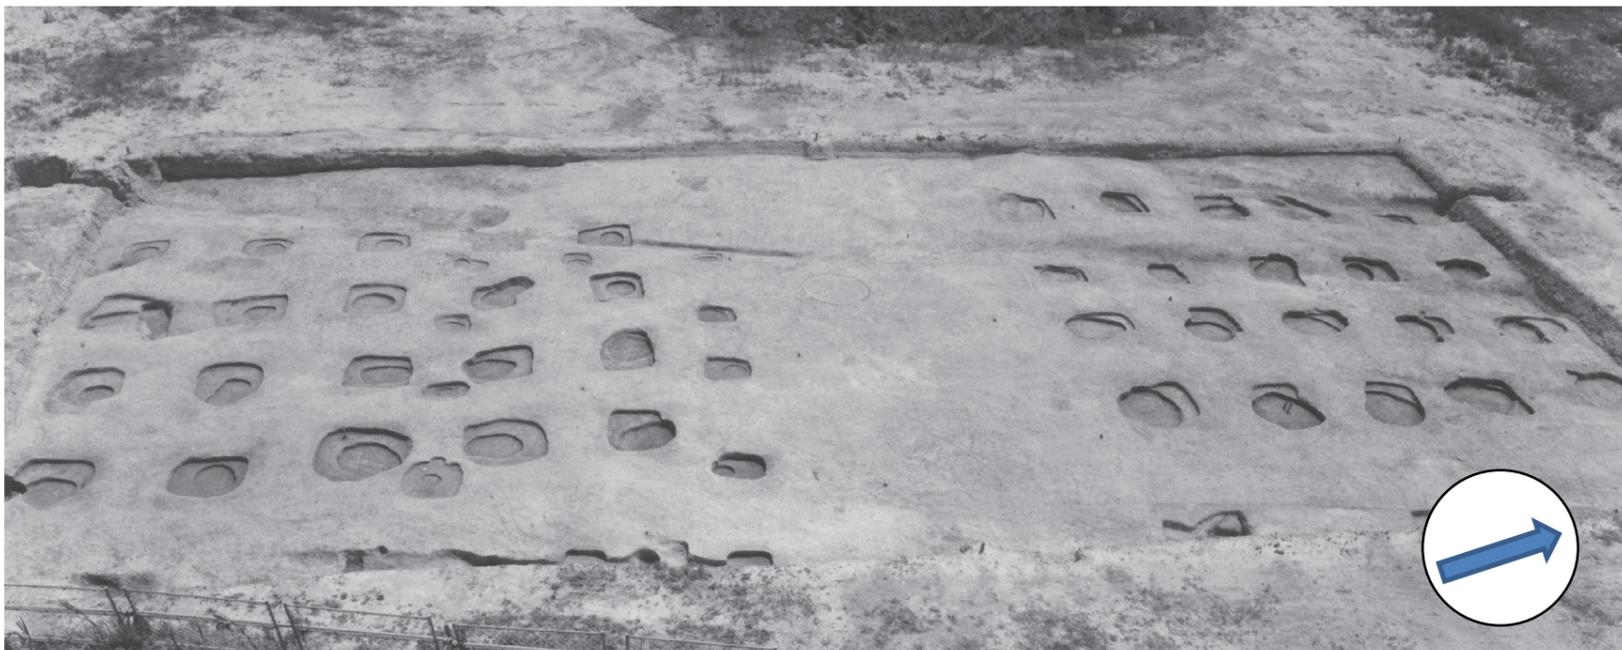
## I 期 倉庫

北側 南北4間×東西3間

東西南北 8.9m×7.6m、平面積 67.0 m<sup>2</sup> (畳 40 枚分)

南側 南北4間×東西3間

南北 9.5m×東西 8.0m、平面積 75.7 m<sup>2</sup> (畳 46 枚分)

郡衙政庁に付属していた大型の倉庫です。Ⅲ期の正倉院の倉庫よりも平面積が大きい倉庫が2棟、郡衙政庁の後ろに並んでいました。

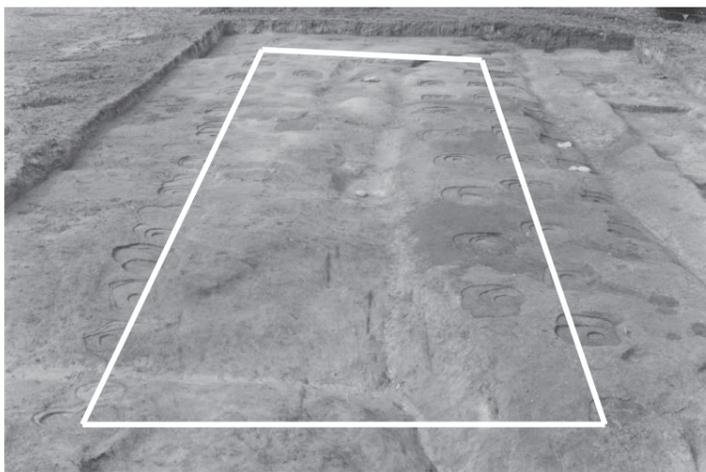
## Ⅱ期 長大な建物1 (SB437)

東西 14 間×南北 3 間

東西 29.4m×南北 6.9m、平面積 202.9 m<sup>2</sup> (畳 125 枚分)

久留倍官衙遺跡にある建物の中で一番面積が広く、柱を立てるために掘られた穴が大きい建物です。同じ大きさを1回建て替えられました。

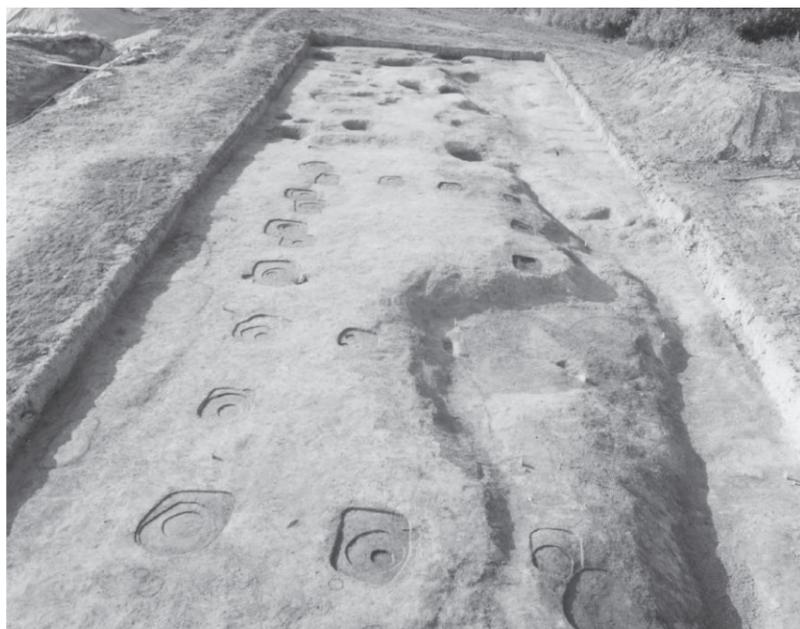
## Ⅱ期 長大な建物2 (SB439)

東西 14 間×南北 3 間

東西 30m×南北 6.8m、面積 202.5 m<sup>2</sup> (畳 125 枚分)

長大な建物 1 に遅れて建てられた、長大な建物 1 とほぼ同じ面積で、一段下がった位置に建てられた長大な建物です。柱は抜き取られており、建て替えはありませんでした。

遺構検出状況

地形状況

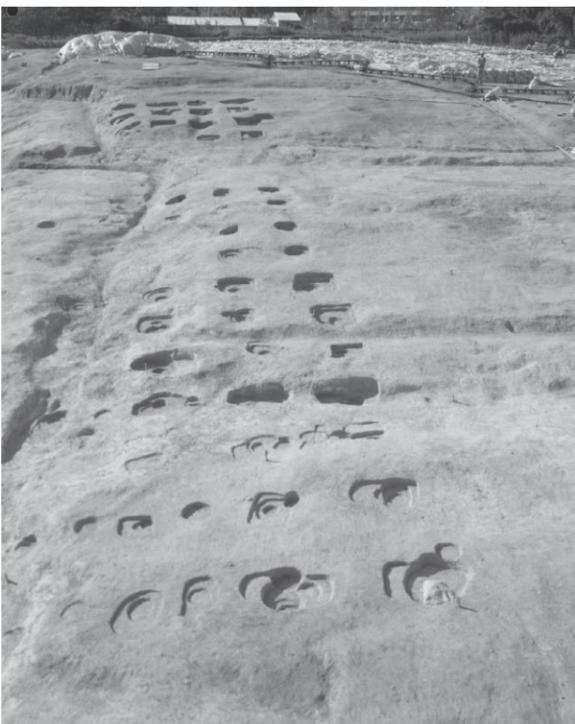
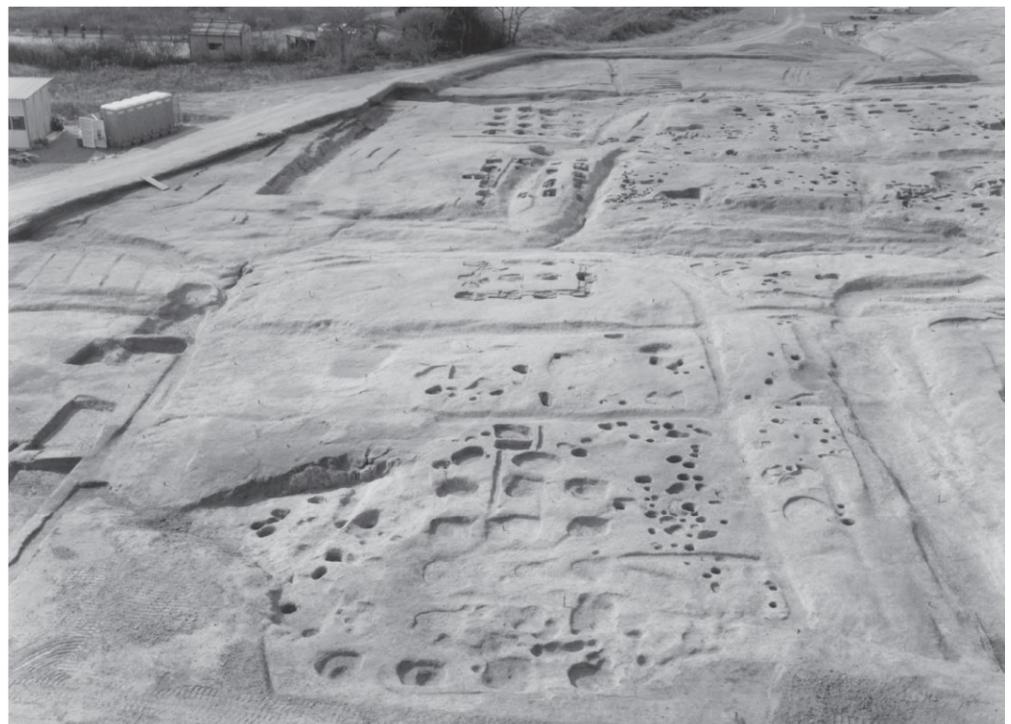
## Ⅲ期 正倉院

東西3間×南北3間、東西3間×南北4間

19.3~49.1 m<sup>2</sup> (畳 11~30 枚分)

税として集めた稲などが納められていた床のある倉庫で、同じような規模の倉庫が、整然と並んでいました。倉庫のほとんどは、1~2回同じ位置で建て替えられていました。

正倉院の場所は、今は東下がりの傾斜地ですが、当時は階段状になっていたと考えています。

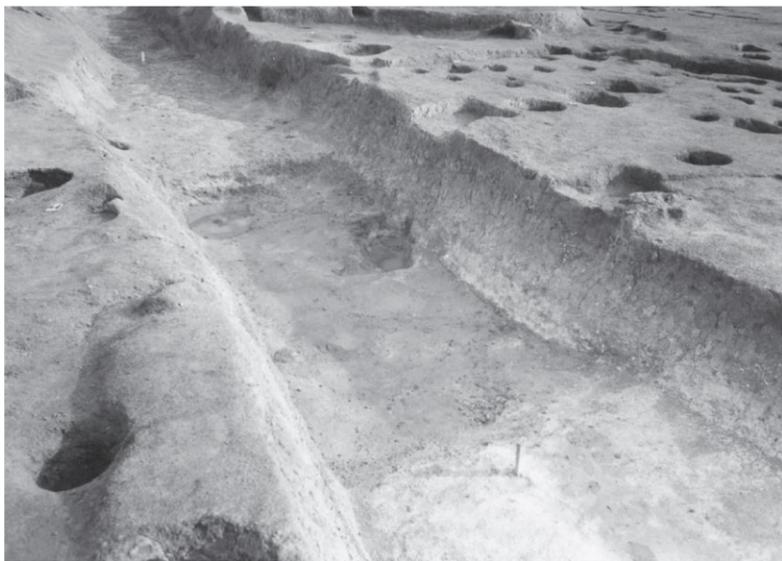
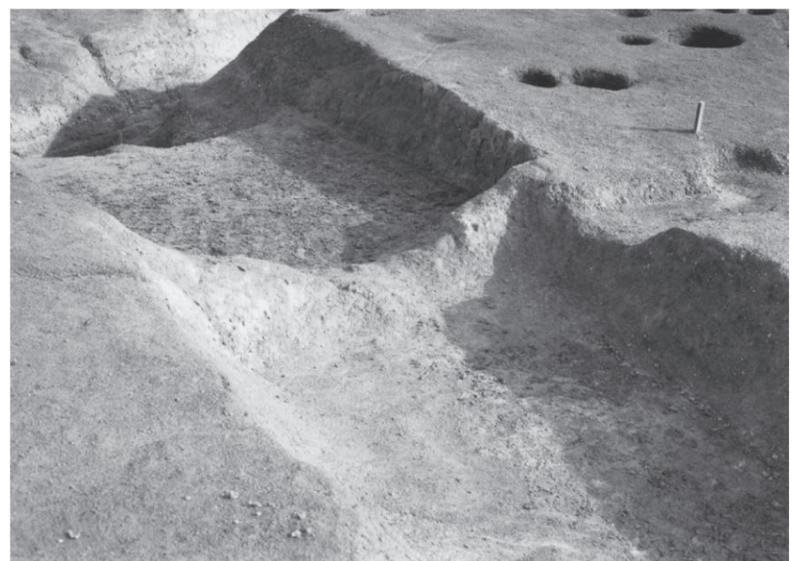
## Ⅲ期 正倉院堀

東西約 70m×南北約 100m

正倉院の倉庫群を囲んでいる溝です。何か所か溝が切れているところは陸橋になっており、出入口であったと考えられます。

「倉庫令」という当時の法律によると、正倉院は高く乾燥している場所に設置し、防火のため周囲に堀を掘ることになっており、久留倍官衙遺跡の状況は、この法律によく合致しています。東側の堀には、水を溜めていたようです。
