調査対象地 (面積 : 4778.4m²)

基準値超過区画位置図 (断面図、分析結果)

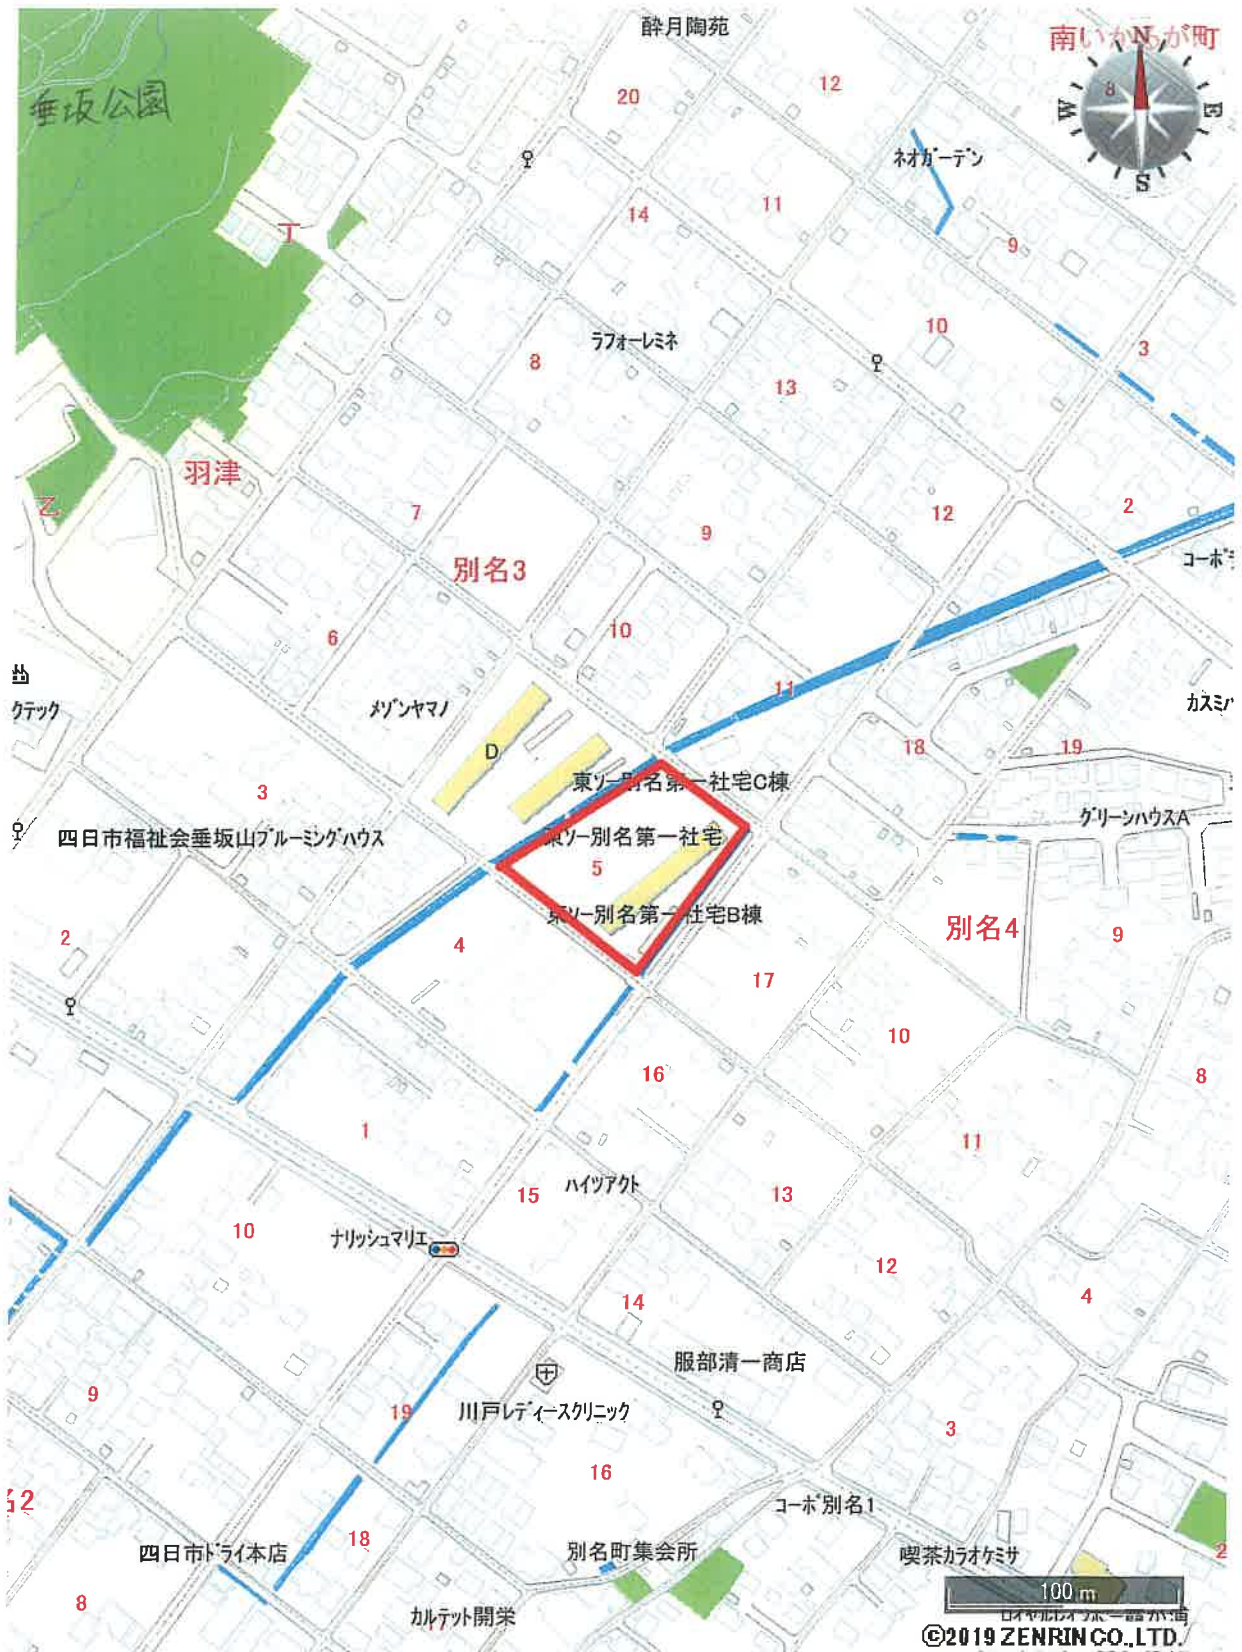
調査対象地周辺

基準値超過区画 (4区画)
砒素及びその化合物 (土壌溶出量)

地下水調査地点 2地点
