J S R 株式会社四日市工場 (周辺図)

土壌汚染発見の場所

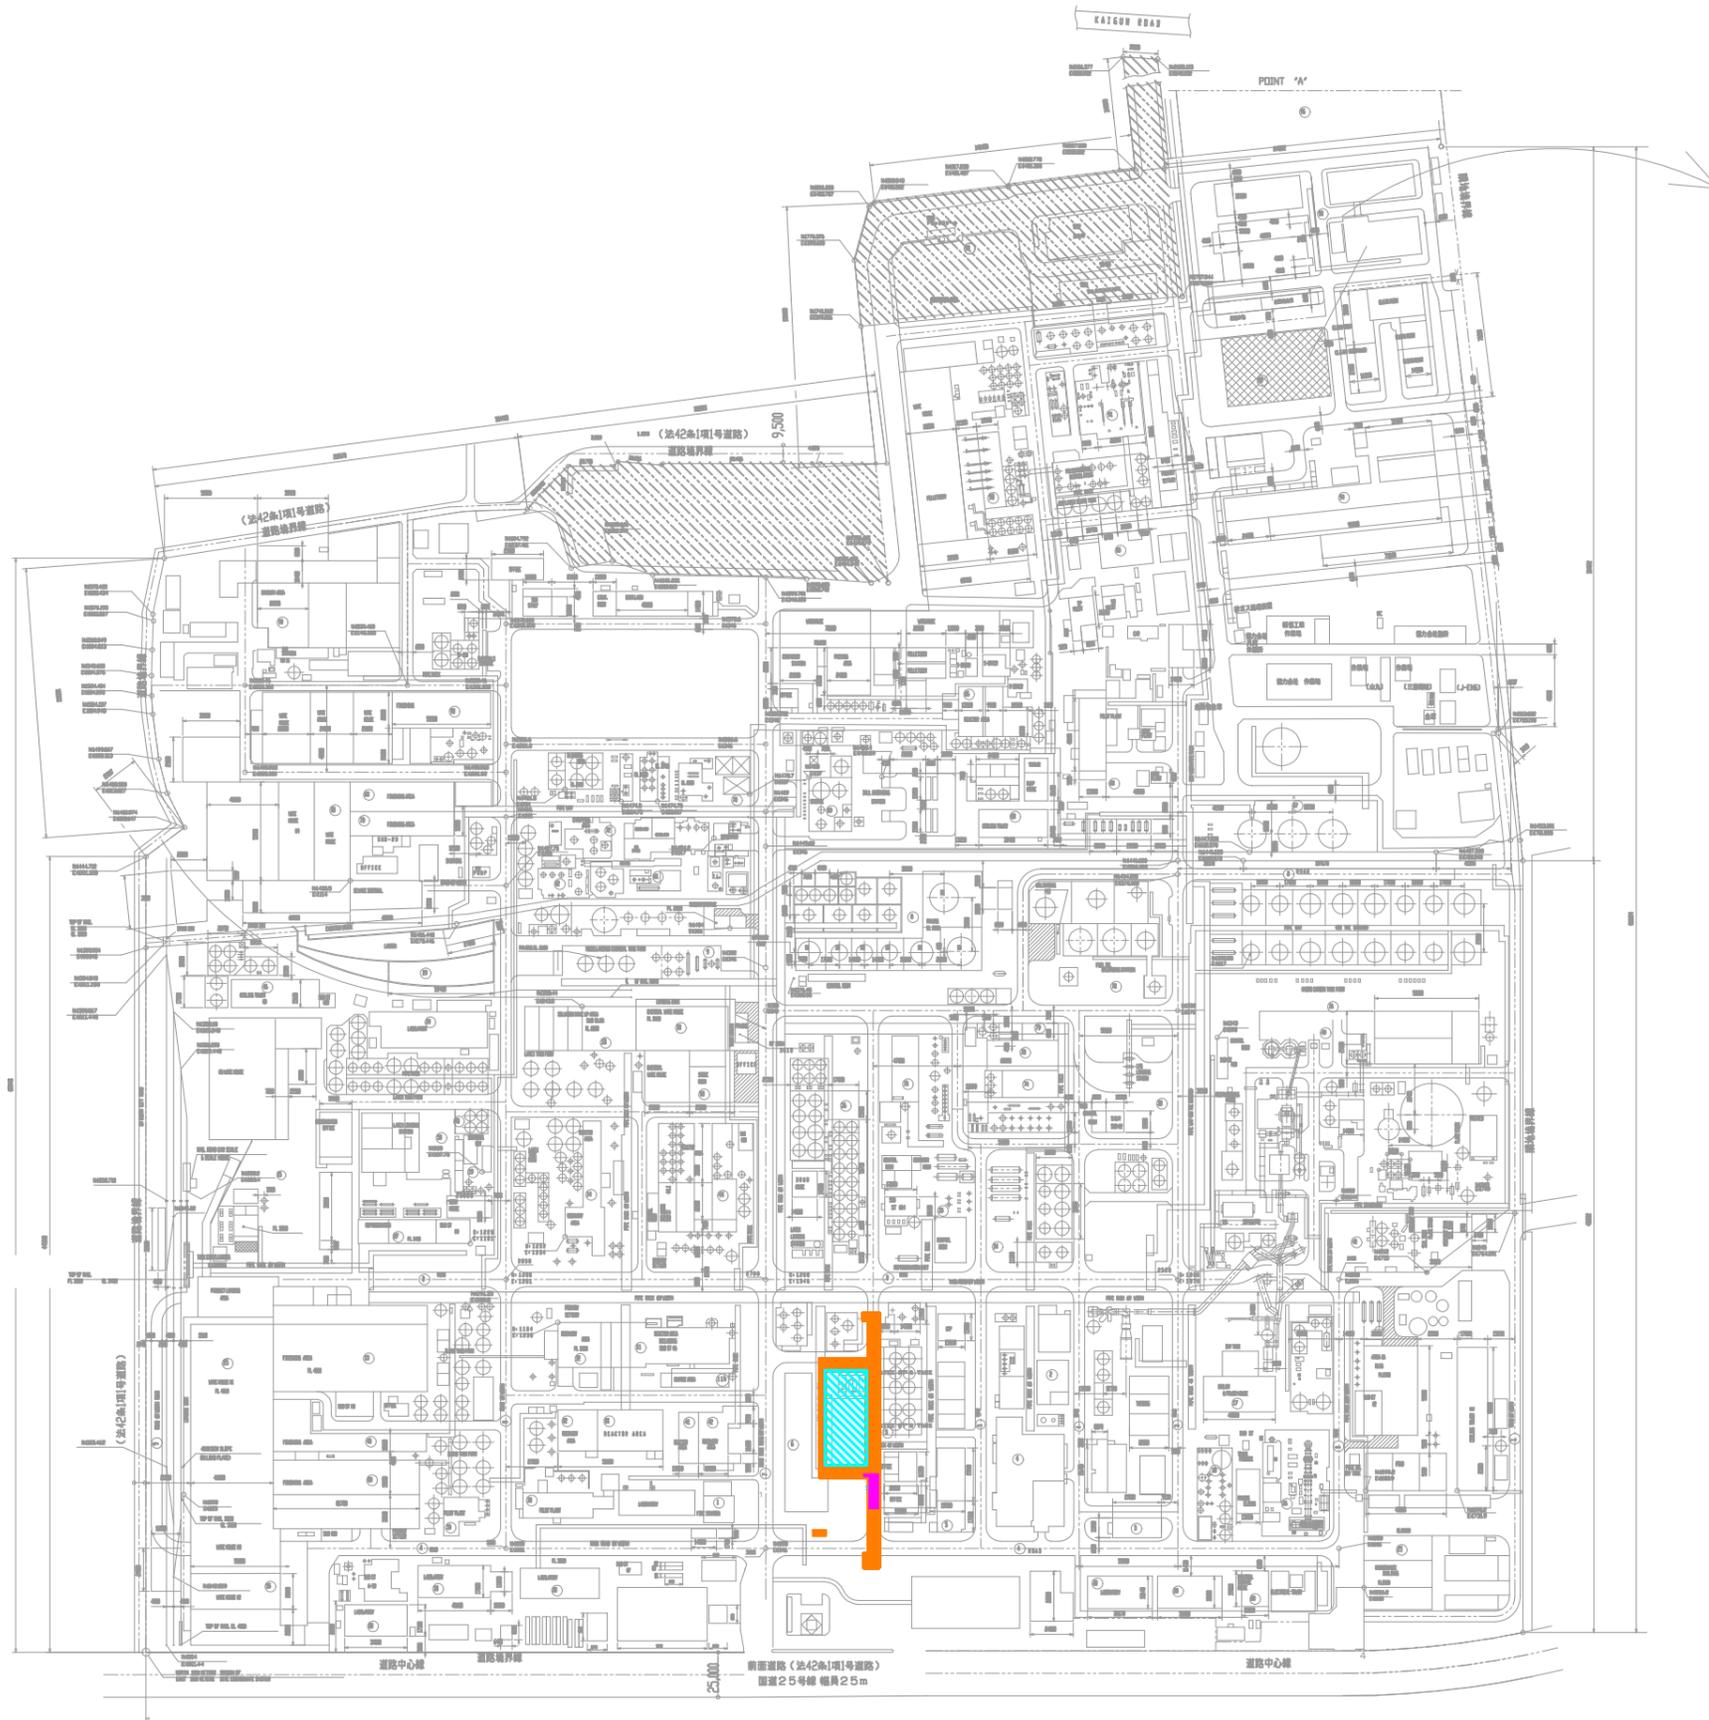
今回調査対象地
-

基準値超過区画 (D4-1)
(ふっ素及びその化合物 土壌溶出量)
-

前回調査対象地

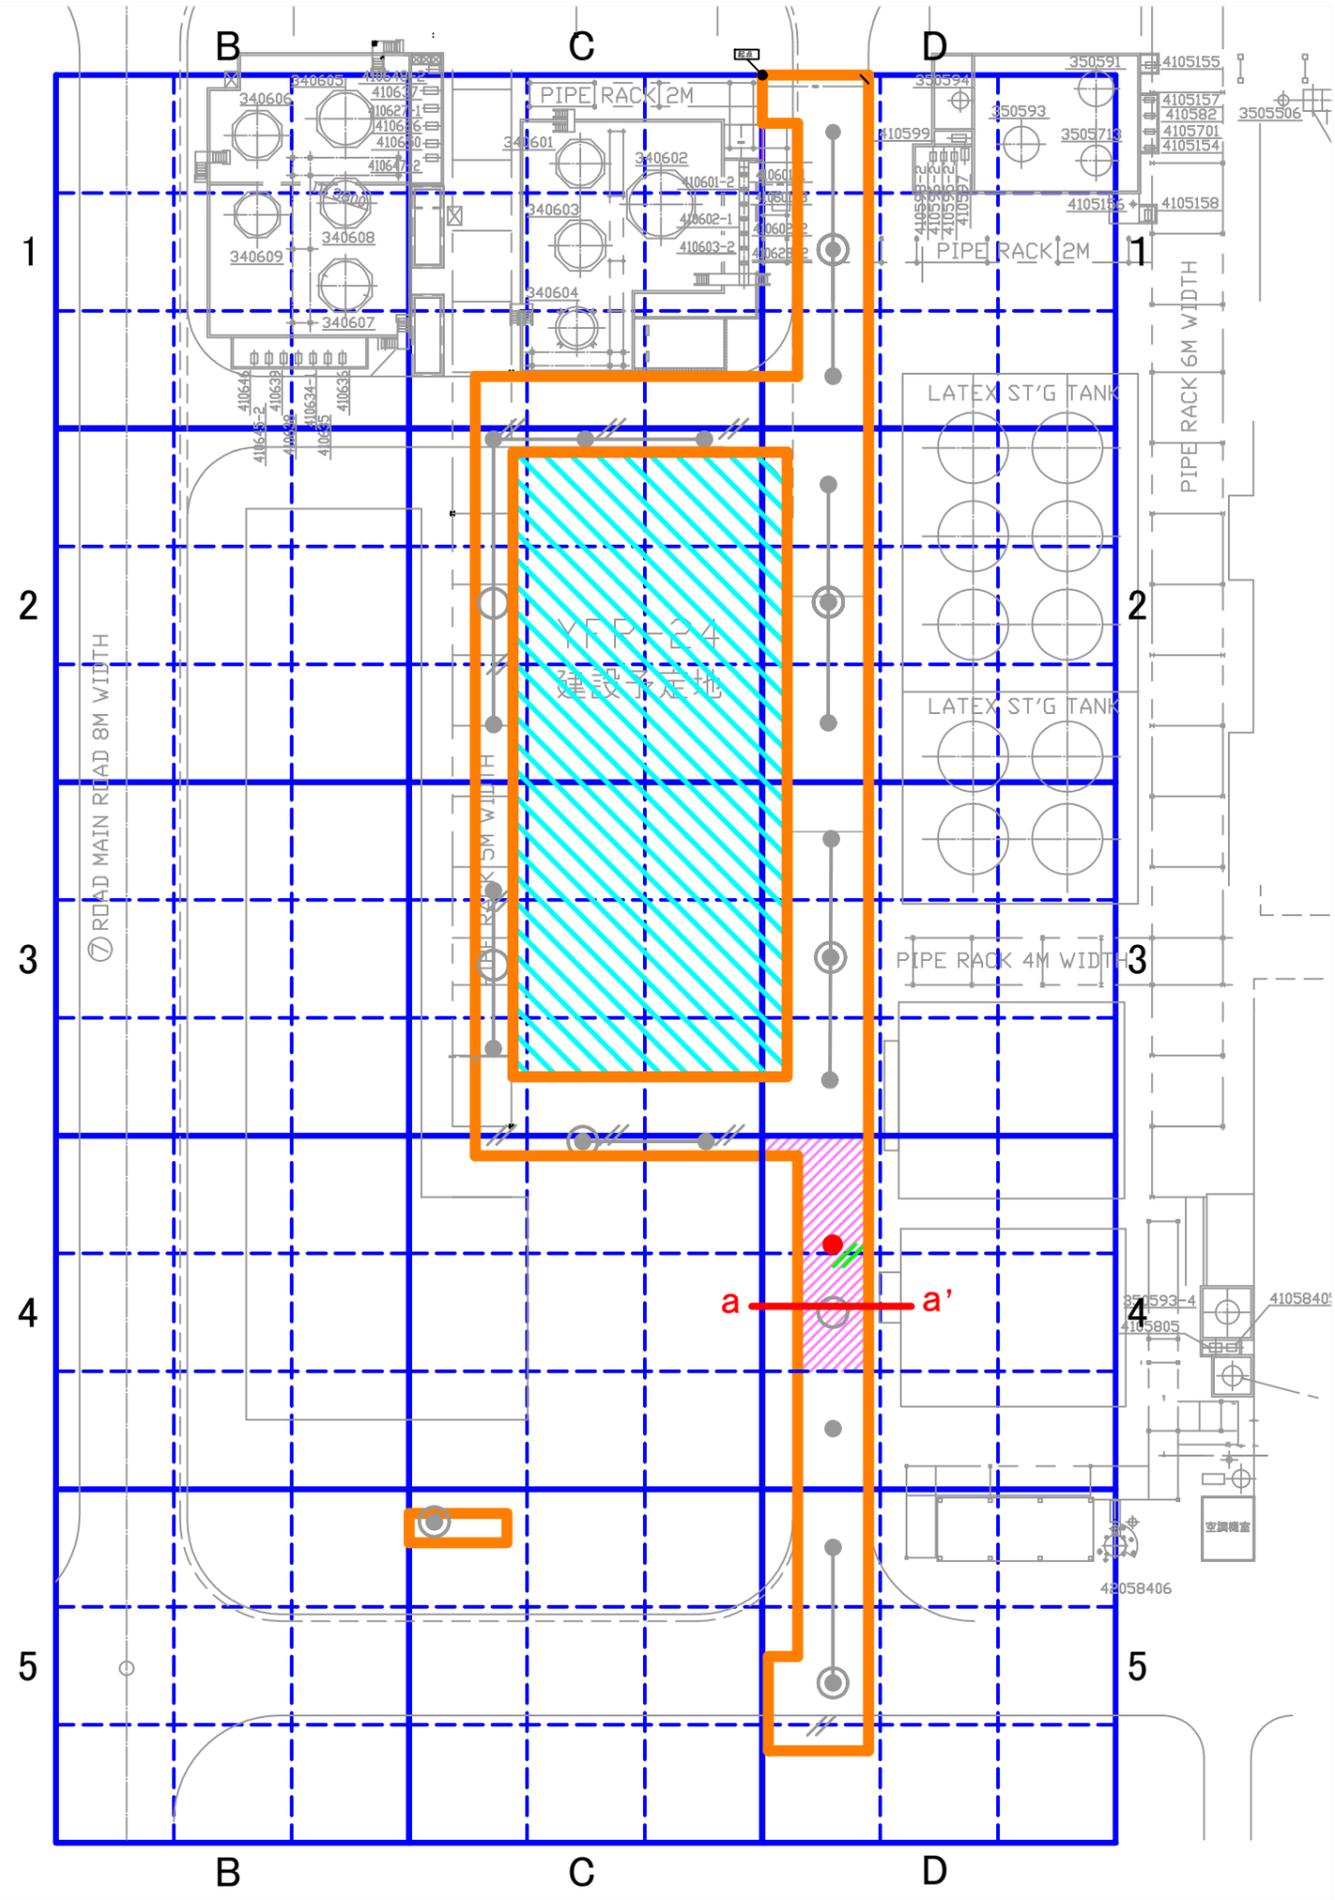
- 今回調査対象地 (面積: 1483.8m²)
- 土壌ガス調査地点 (概況調査)
- 表層土壌調査地点 (概況調査)
- 深度方向調査地点、地下水調査地点 (D4-1地点)
- // 統合区画 (D4-1とD4-4を統合してD4-1区画とする)
- 基準値超過区画 (D1-4区画 面積125.13m²)
対象物質: ふっ素及びその化合物 (土壌溶出量)
- 前回調査対象地

D4-1区画

区画名	D4-1
対象物質	ふっ素 (溶出量)
深度	分析値
表層	1.3
GL-0.75m	<0.08
GL-1.0m	<0.08
GL-2.0m	0.65
地下水	0.68

基準値: 0.8 mg/L

対策深度
(深さ0.75m)
