基準値超過区画位置図

土地の形質変更予定地 面積 5,594㎡ 全84区画

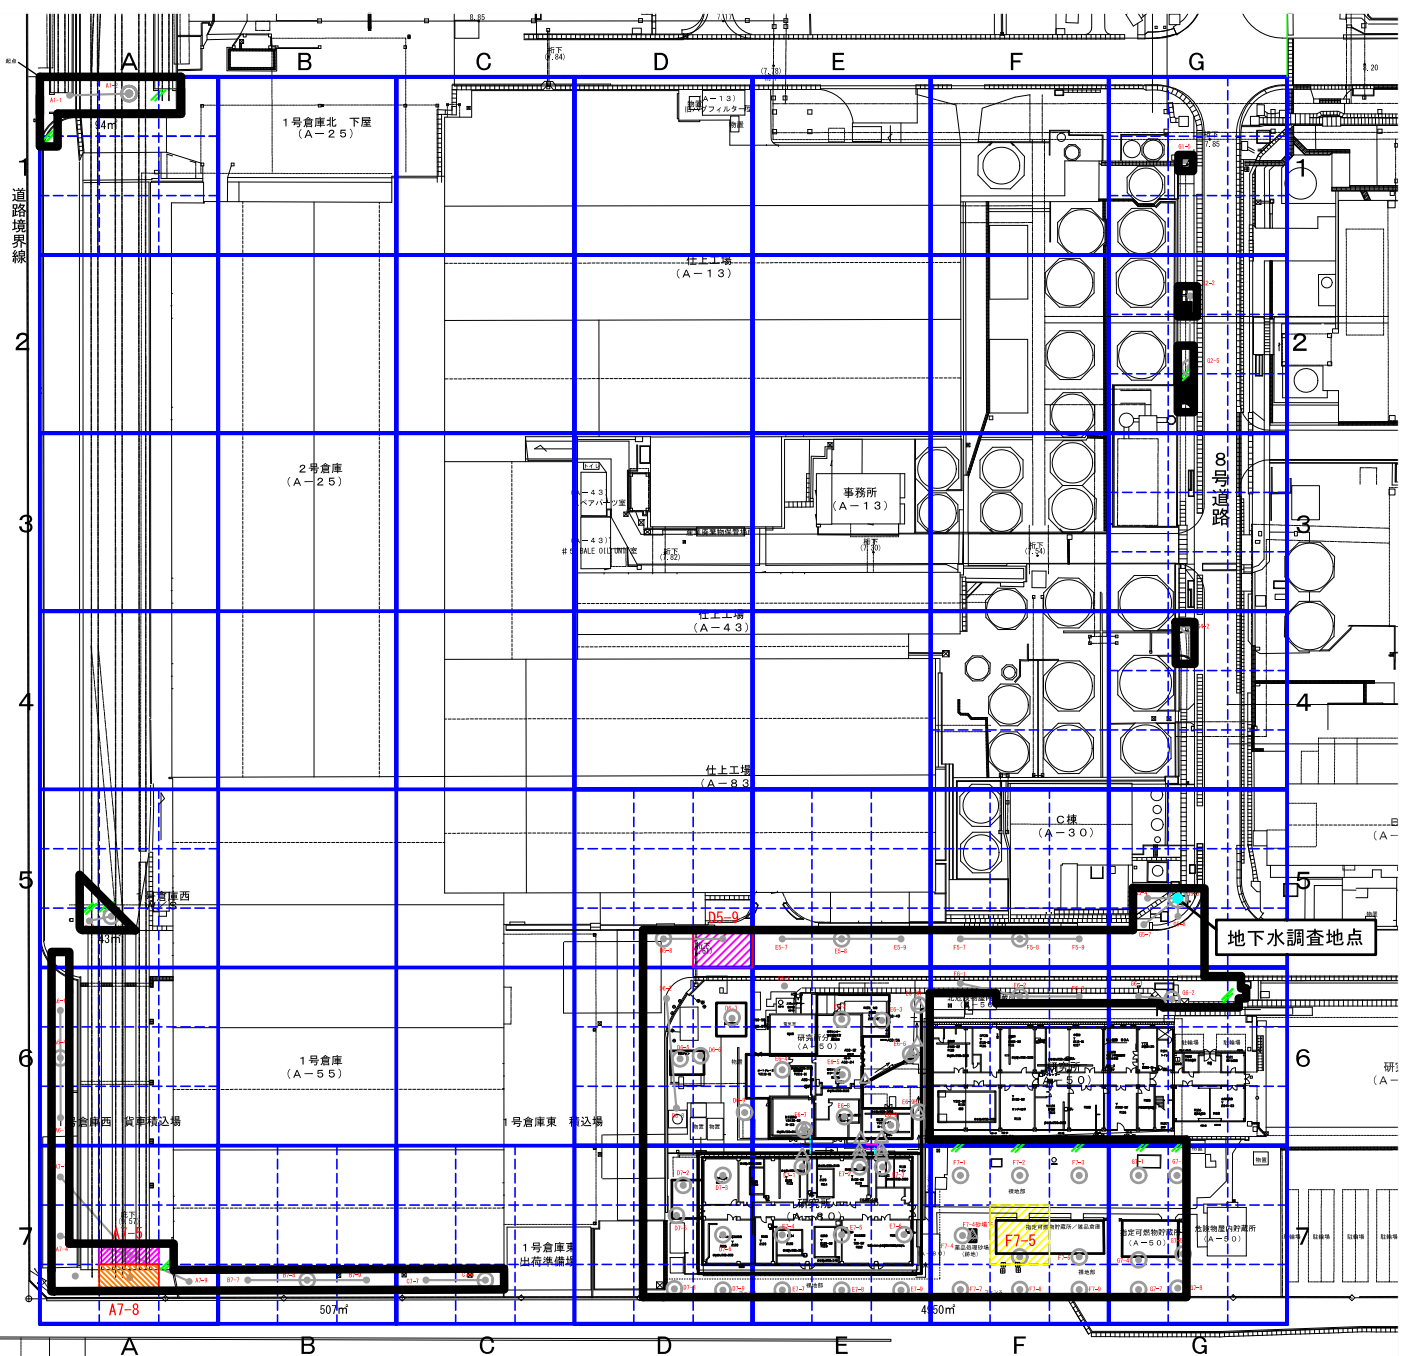
基準値超過区画(4区画)

- 基準値超過区画: ふっ素(土壌溶出量) F7-5区画 (面積:100㎡)
- 基準値超過区画: 砒素(土壌溶出量) A7-5区画 (面積:35.2㎡)
- 基準値超過区画: 砒素(土壌溶出量) D5-9区画 (面積:63.3㎡)
- 基準値超過区画: 鉛(土壌含有量) A7-8区画 (面積:44.4㎡)

区画名	F7-5	区画名	A7-5	区画名	D5-9	区画名	A7-8
対象物質	ふっ素 (土壌)	対象物質	砒素 (土壌)	対象物質	砒素 (土壌)	対象物質	鉛 (土壌)
深度	分析値	深度	分析値	深度	分析値	深度	分析値
表層	1.0	表層	0.024	表層	0.015	表層	730
GL-0.75m	0.20	GL-0.75m	0.001	GL-1.0m	<0.001	GL-0.75m	<10
GL-1.0m	0.09	GL-1.0m	0.001	GL-2.0m	0.019	GL-1.0m	<10
GL-2.0m	<0.08	GL-2.0m	0.004	GL-3.0m	0.011	GL-2.0m	<10
地下水	0.36	地下水	0.001	GL-3.25m	0.006	地下水	<0.001
基準値: 0.8 mg/L		基準値: 0.01 mg/L		GL-4.0m	0.005	基準値: 150 mg/kg dry	
				GL-5.0m	0.005		
				地下水	<0.001		
				基準値: 0.01 mg/L
