令和5年8月29日

停電時の発電機によるCO中毒や、復旧後の通電火災に注意！

～災害をきっかけにした製品事故を防ぎましょう～

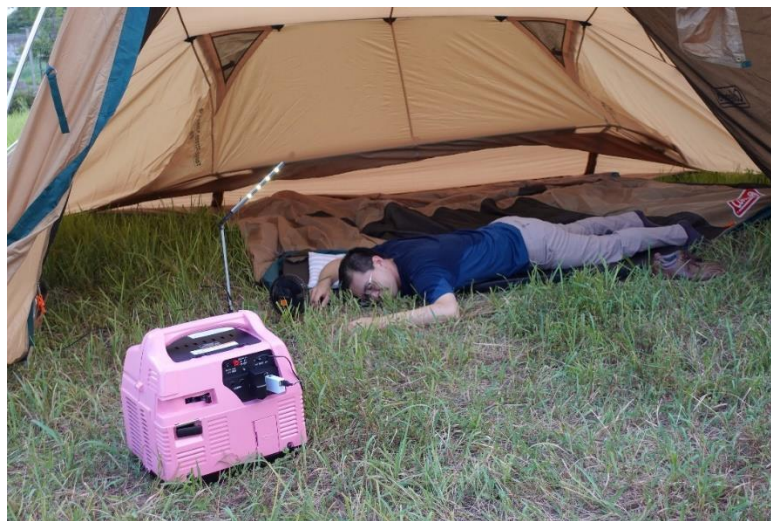
図1 一酸化炭素中毒事故のイメージ
(テント入口で携帯発電機を使用)

- ・ 屋内では絶対に使用しないでください。発電機運転中の排ガスには一酸化炭素が含まれており、屋内で使用すると一酸化炭素中毒になるおそれがあります。
- ・ 屋外であっても、自動車内やテント内で使用すると屋内と同等以上の危険性があります。排ガスが逆流しないように入出口、窓など開口部から離れたところ、かつ、風通しの良いところで使用してください。

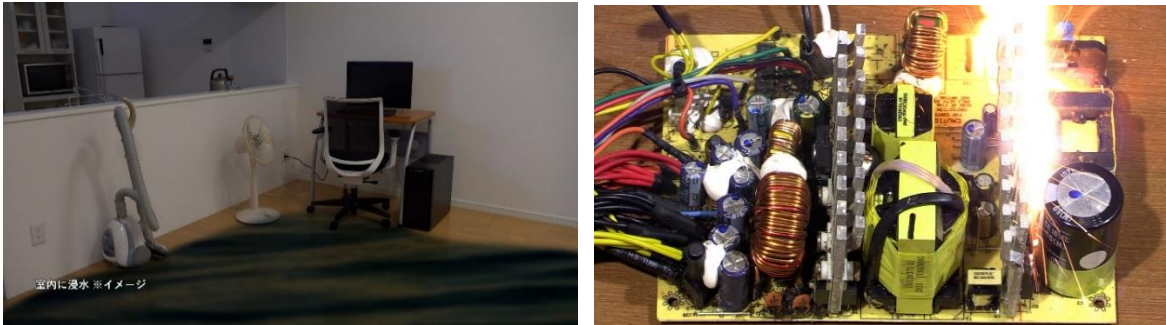
図2 浸水による通電火災のイメージ

(水に濡れた家電製品の内部には、水分が残っていたり、泥や塩分などの異物が付着していたりすることがあるため、通電時に電気回路基板から発火するおそれがあります。)

- ・ 自宅から避難する際に時間的な猶予がある場合は、停電復旧時に異常のある製品に通電されることによる事故を防止するため、分電盤のブレーカーを切ってください。普段から分電盤の位置や操作方法を確認しておきましょう。
- ・ 特にヒーターを内蔵した電気こんろや電気ストーブなどの電熱器具は、停電復旧時における意図しない作動による火災を防ぐため、停電時には電源プラグをコンセントから抜きましょう。
- ・ 停電復旧後、浸水や落雷などによる損傷を免れた製品を使う際は、機器などの外観に異常がないか(電源プラグやコードに損傷はないか、製品に焦げた痕はないか、など)を確認の上、分電盤のブレーカーを入れ、機器の電源プラグを1台ずつコンセントに差し、様子を確認しながら使用してください。異音や異臭がする場合は、必ず使用を中止し、メーカーや販売店にご相談ください。
