荏原フィールドテック 中部工場

三重県四日市市河原田町 1765-1

土壤調査結果

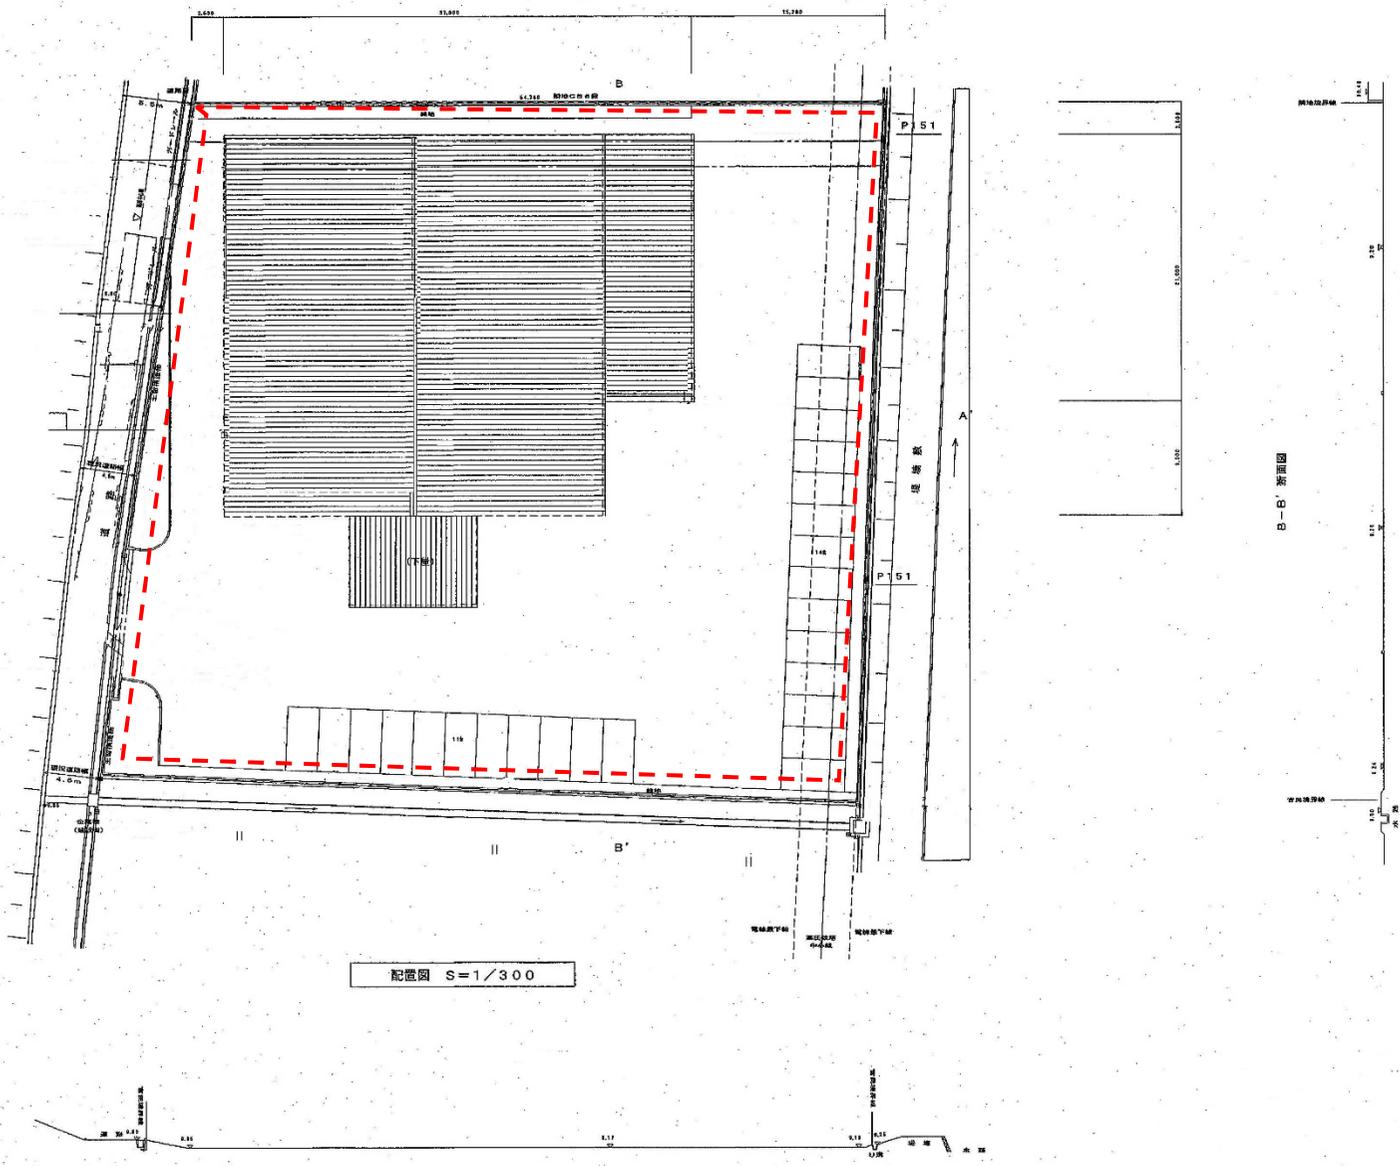
配置図 S=1/300

# [工場全体図] 調査対象地

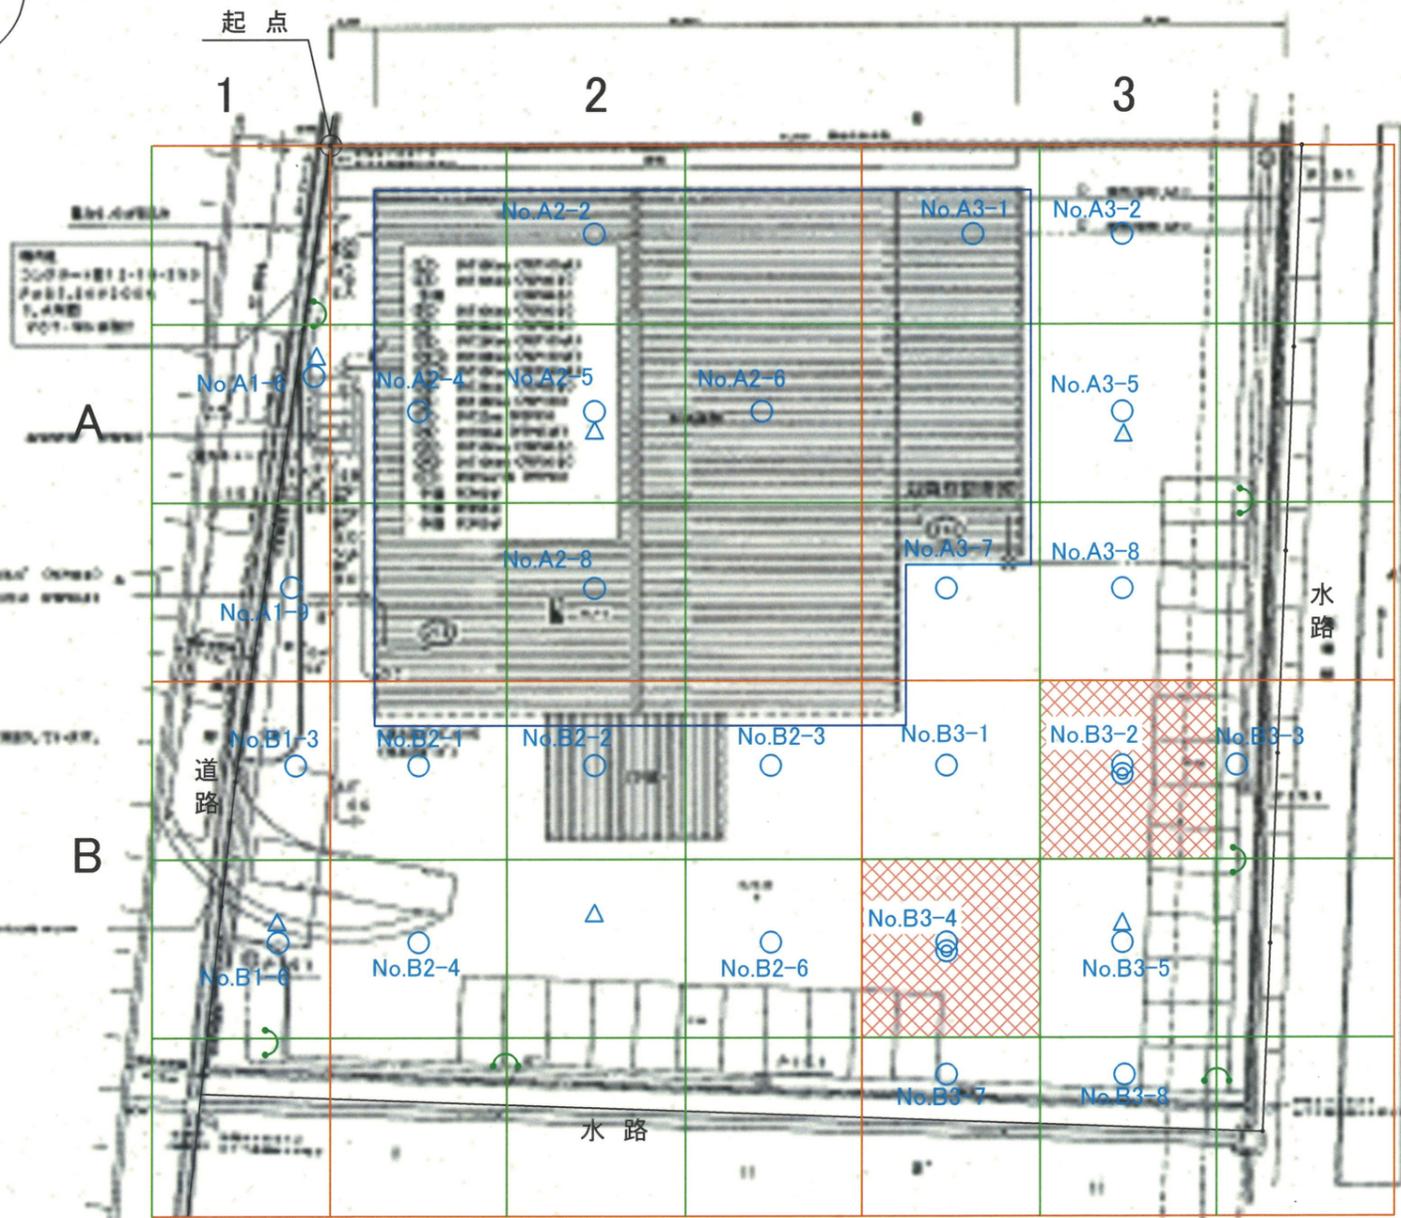
基準不適合区画位置図

基準不適合区画(2区画)

砒素及びその化合物(土壤溶出量)  
 基準不適合区画(2区画)

地点No.	B3-2	B3-4
	砒素溶出量 mg/L	砒素溶出量 mg/L
0~0.5	0.012	0.017
0.6	0.005	0.005未満
1.0	0.005未満	0.005未満
1.5	0.005未満	0.005未満
2.0	0.007	0.005未満
2.5	0.005未満	0.005未満
3.0	0.005未満	0.008
4.0	0.005未満	0.005未満
5.0	0.018	0.016
6.0	0.006	0.005未満
7.0	0.005	0.005未満
8.0	0.005未満	0.005未満
9.0	0.005未満	0.005未満
10.0	0.005未満	0.015
地下水	0.005未満	0.005未満
基準値	0.01	0.01

※GL-0~0.5mは概況調査結果  
 ※赤文字で表記した分析値は基準を超過していることを表す
