三菱ケミカル株式会社東海事業所敷地全体図及び調査対象地について

プロジェクト名：三重県四日市市大浜町敷地における土壌汚染調査（部分調査）

タイトル：ボーリング調査結果図（クロロエチレン）

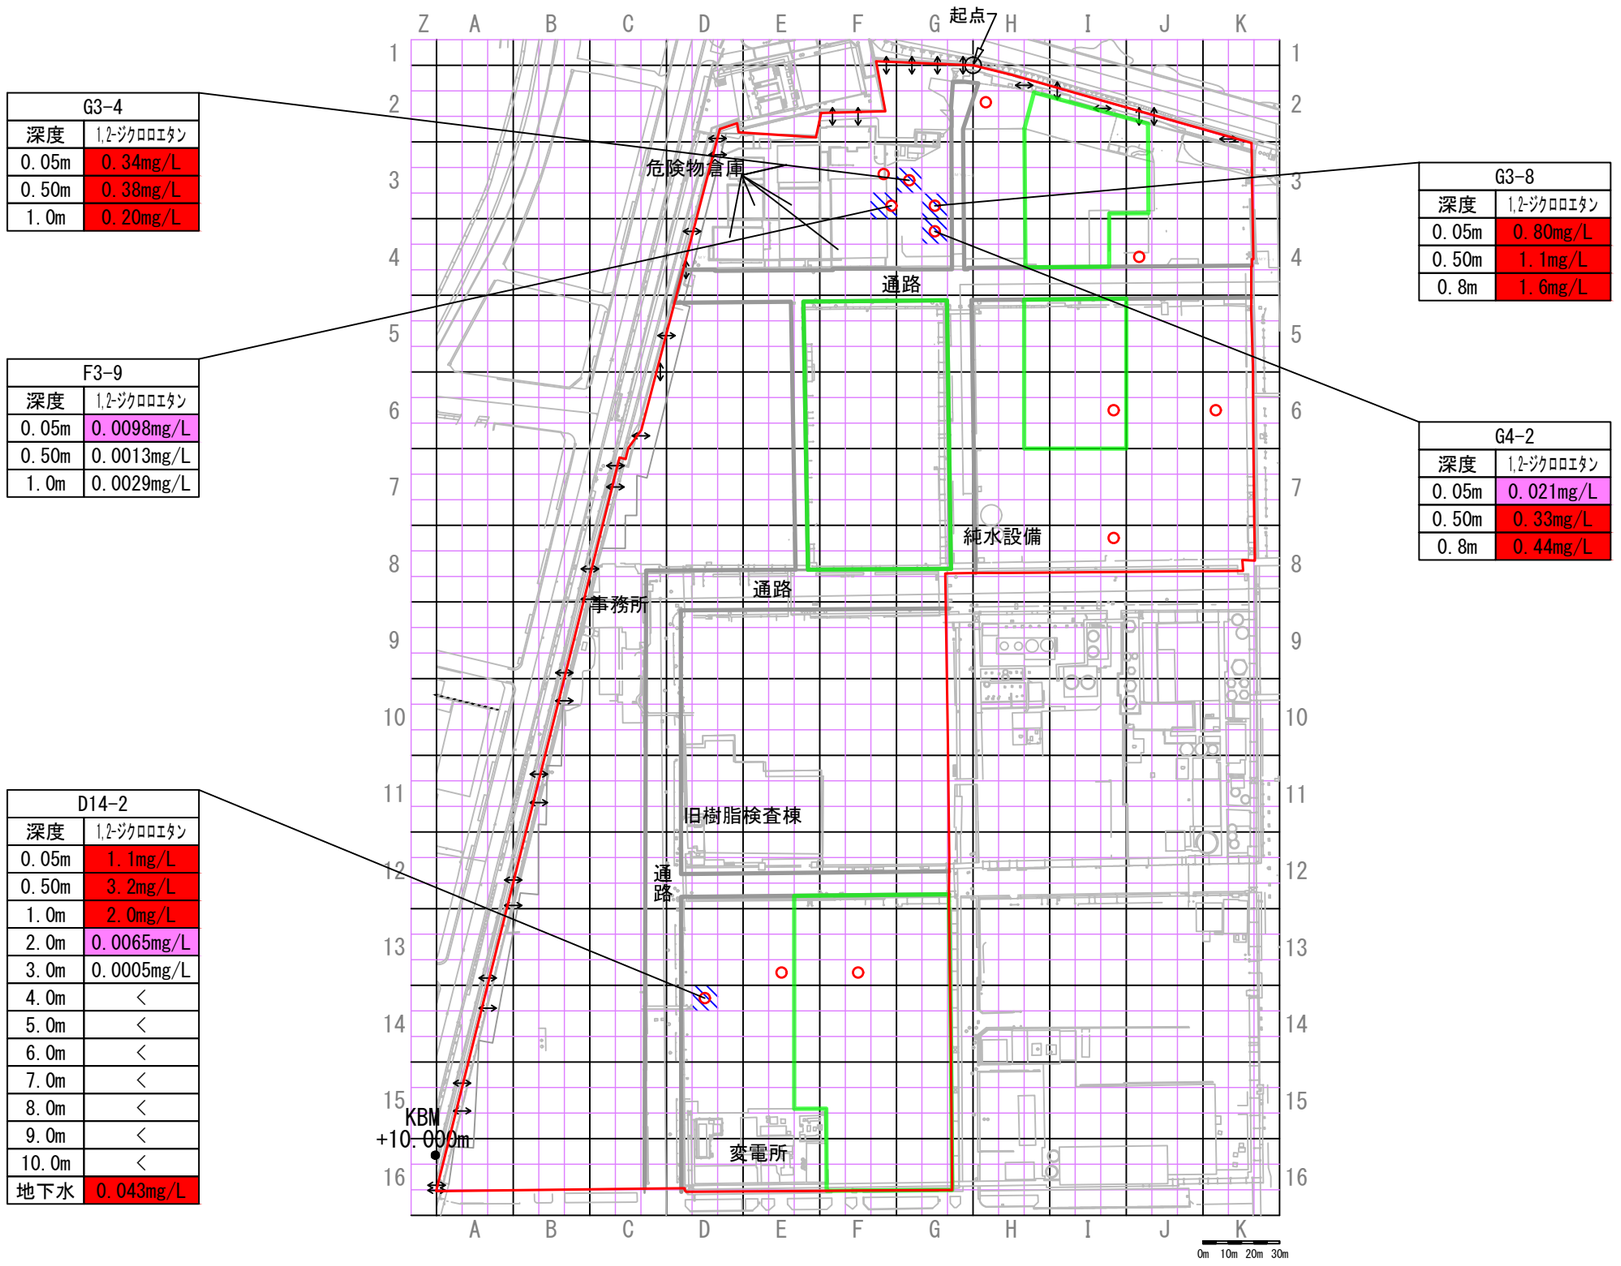
図番：図-1

基準不適合　　第二溶出量基準不適合

クロロエチレン溶出量基準不適合区画
（溶出量基準:0.002mg/L以下）
（第二溶出量基準:0.02mg/L以下）

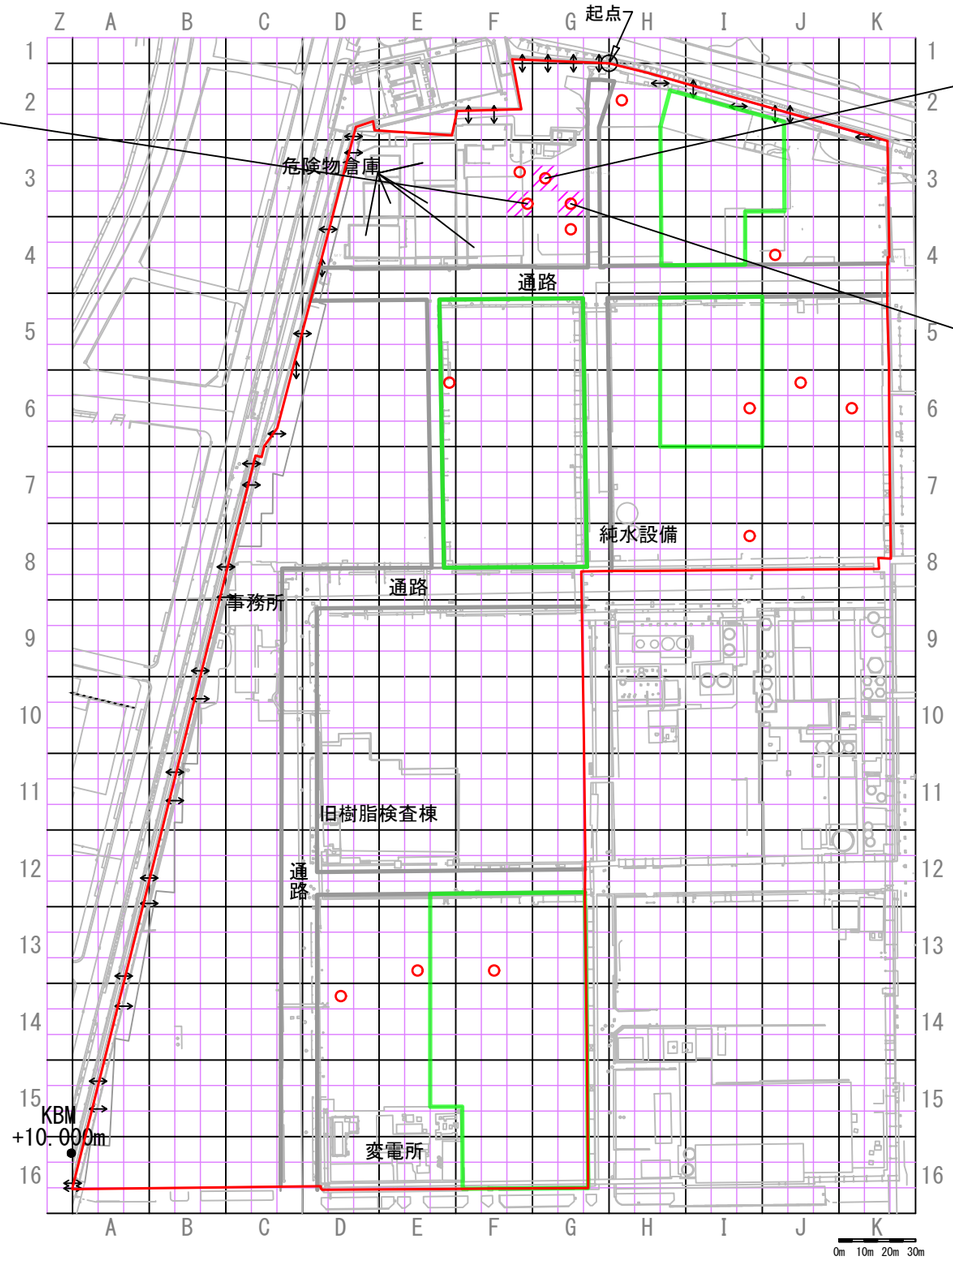
図番：図-2

基準不適合　第二溶出量基準不適合

1,2-ジクロロエタン
溶出量基準不適合区画
（溶出量基準:0.004mg/L以下）
（第二溶出量基準:0.04mg/L以下）

タイトル：ボーリング調査結果図（1,2-ジクロロエタン）

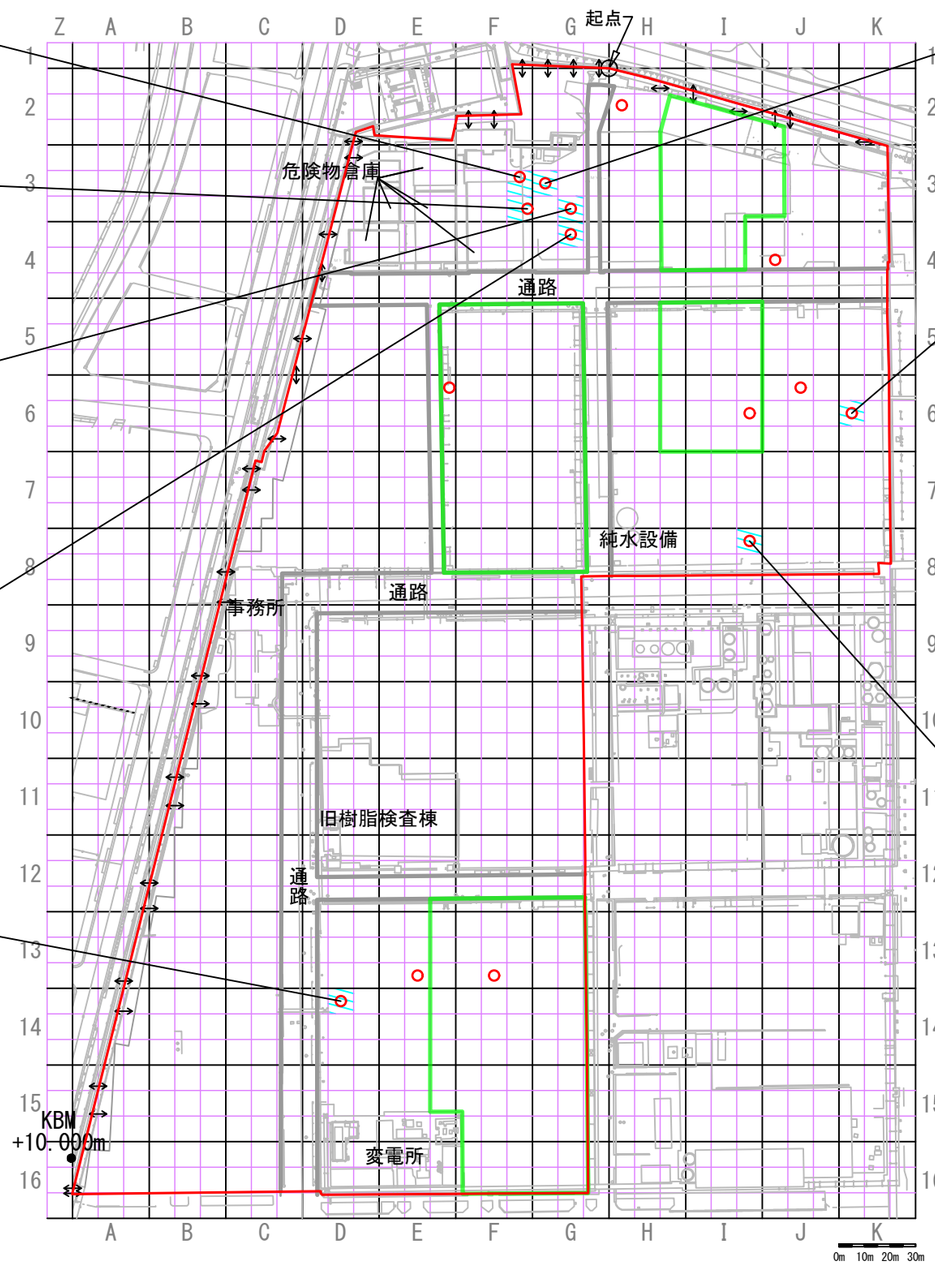
図番：図-3

基準不適合　第二溶出量基準不適合

テトラクロロエチレン
溶出量基準不適合区画
（溶出量基準:0.01mg/L以下）
（第二溶出量基準:0.1mg/L以下）

タイトル：ボーリング調査結果図（テトラクロロエチレン）

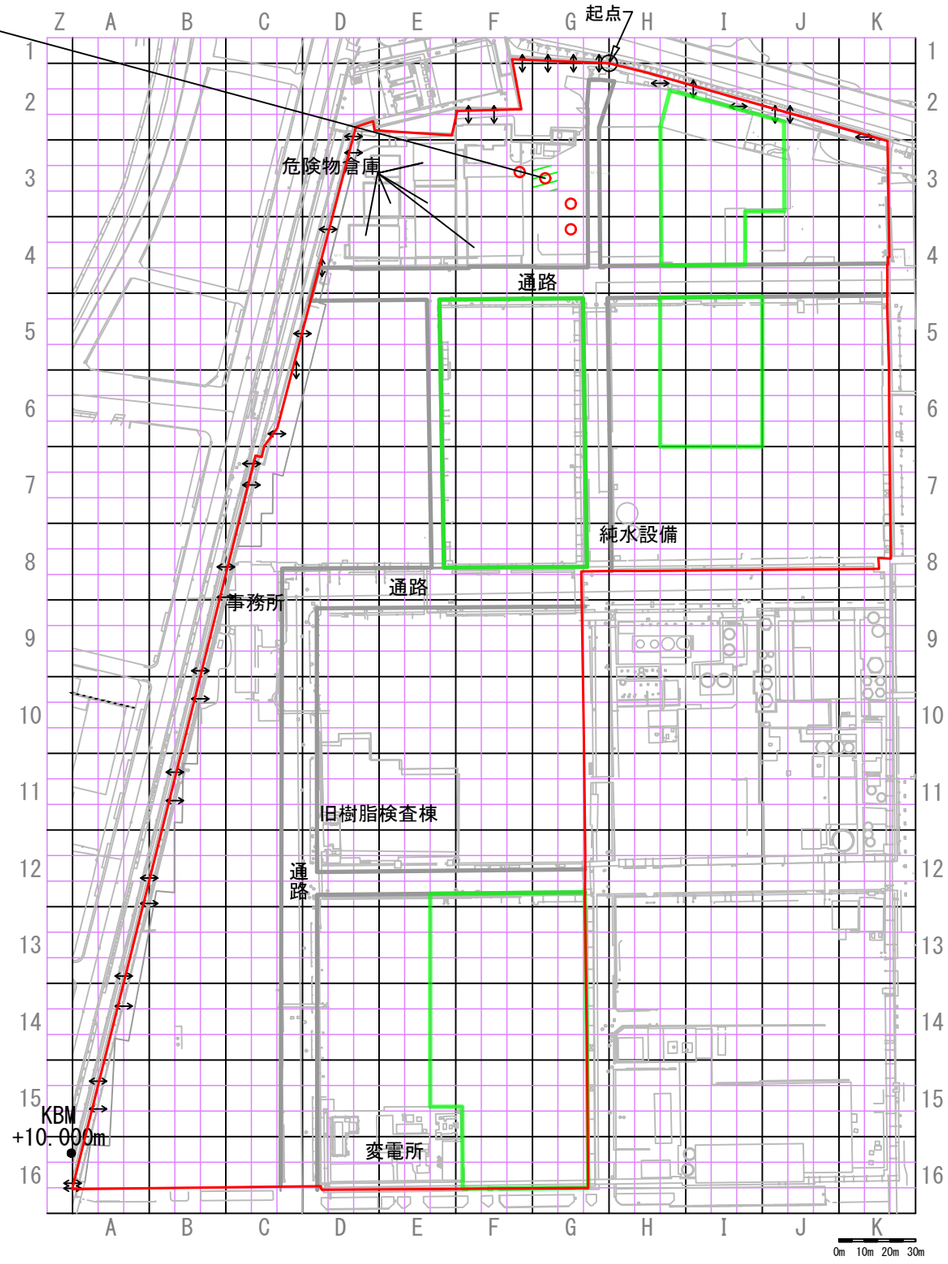
図番：図-4

基準不適合

トリクロロエチレン
溶出量基準不適合区画
（溶出量基準:0.01mg/L以下）

タイトル：ボーリング調査結果図（トリクロロエチレン）

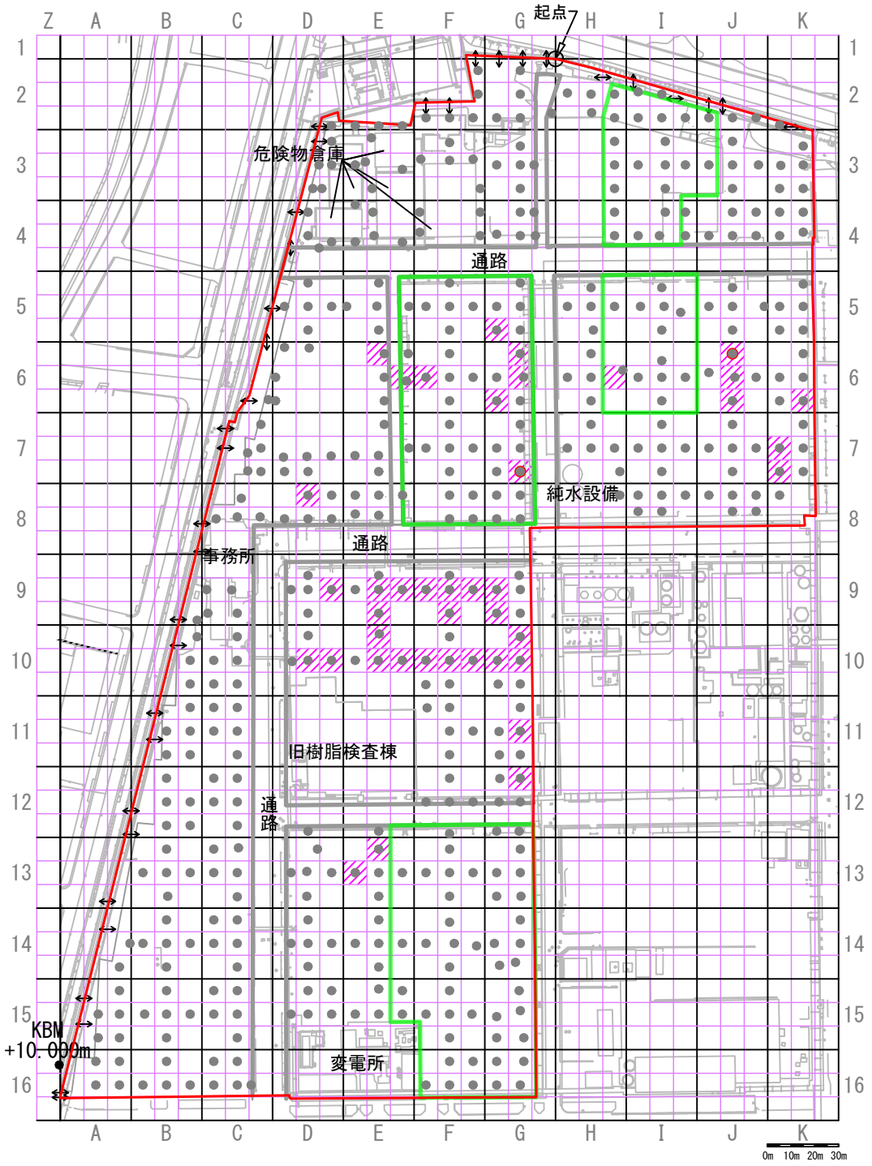
図番：図-5

ベンゼン溶出量基準不適合区画
（溶出量基準:0.01mg/L以下）

タイトル：ボーリング調査結果図（ベンゼン）

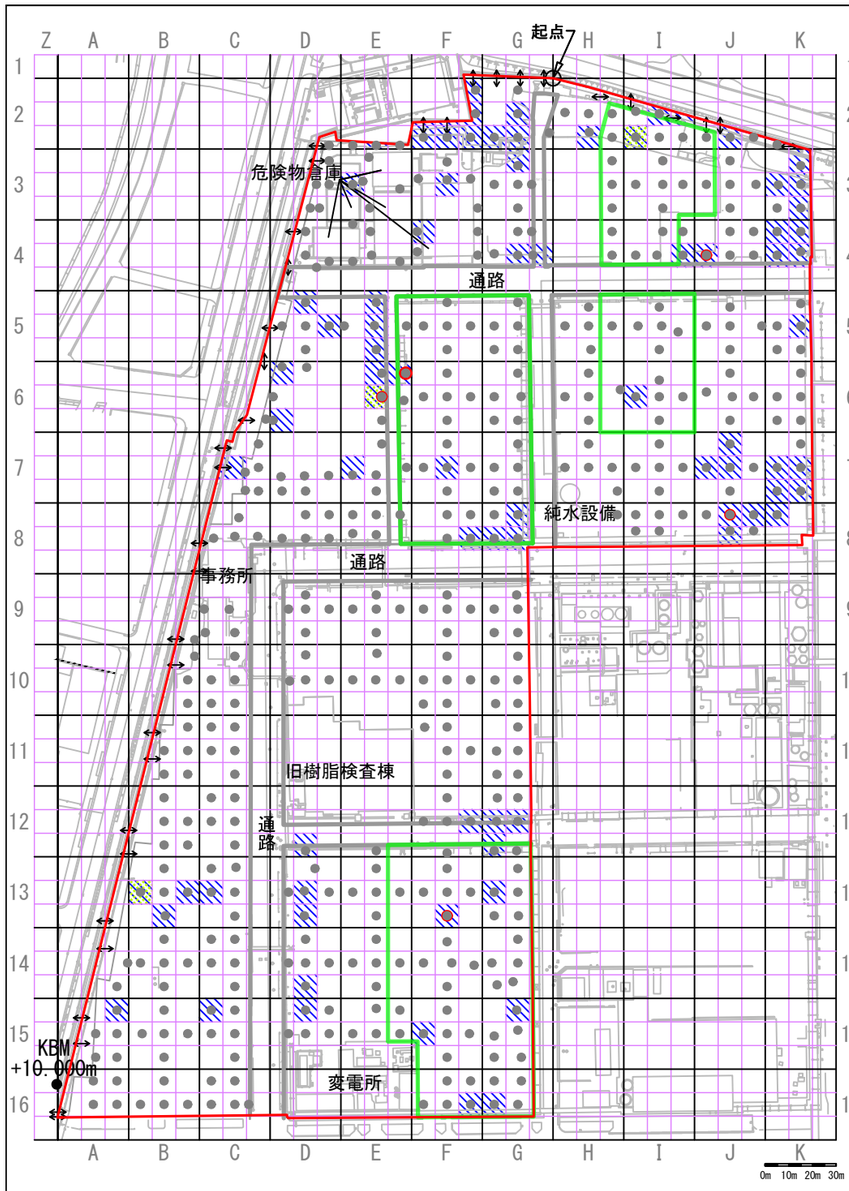
図番：図-6

- ボーリング調査地点：10m×2地点
- 調査済み地点
- 六価クロム化合物溶出量基準不適合区画（溶出量基準：0.05mg/L以下）
- ↔ 統合区画（130㎡以下）
- 調査対象地
- 既存建物
- 製品置場

タイトル：ボーリング調査結果図（六価クロム）

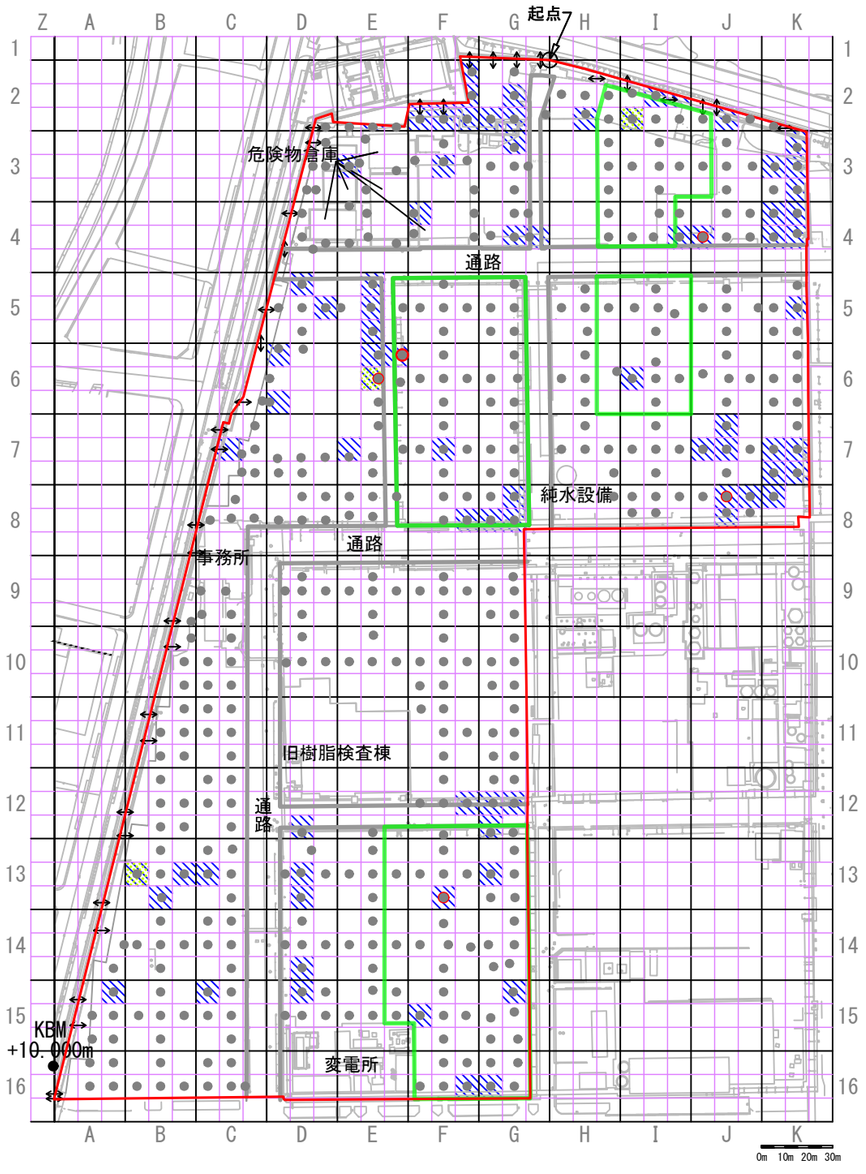
図番：図-7-1

水銀溶出量基準不適合区画
（溶出量基準：0.0005mg/L以下）
（第二溶出量基準：0.005mg/L以下）

水銀含有量基準不適合区画
（含有量基準：15mg/kg以下）

タイトル：ボーリング調査結果図（水銀）1/2

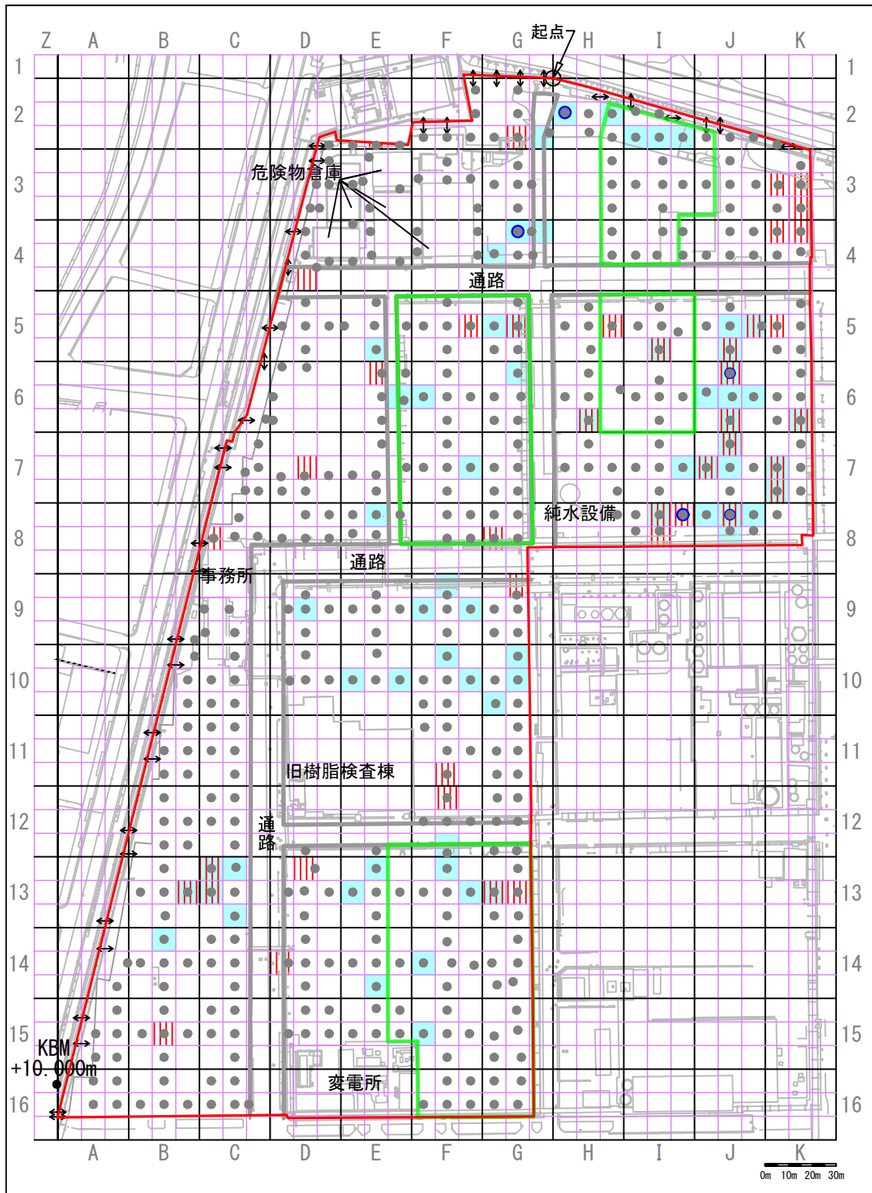
図番：図-8-1

- ボーリング調査地点：10m×5地点
- 調査済み地点
- 鉛溶出量基準不適合区画（溶出量基準：0.01mg/L以下）
- 鉛含有量基準不適合区画（含有量基準：150mg/kg以下）
- ↔ 統合区画（130㎡以下）
- 調査対象地
- 既存建物
- 製品置場

タイトル：ボーリング調査結果図（鉛）1/2

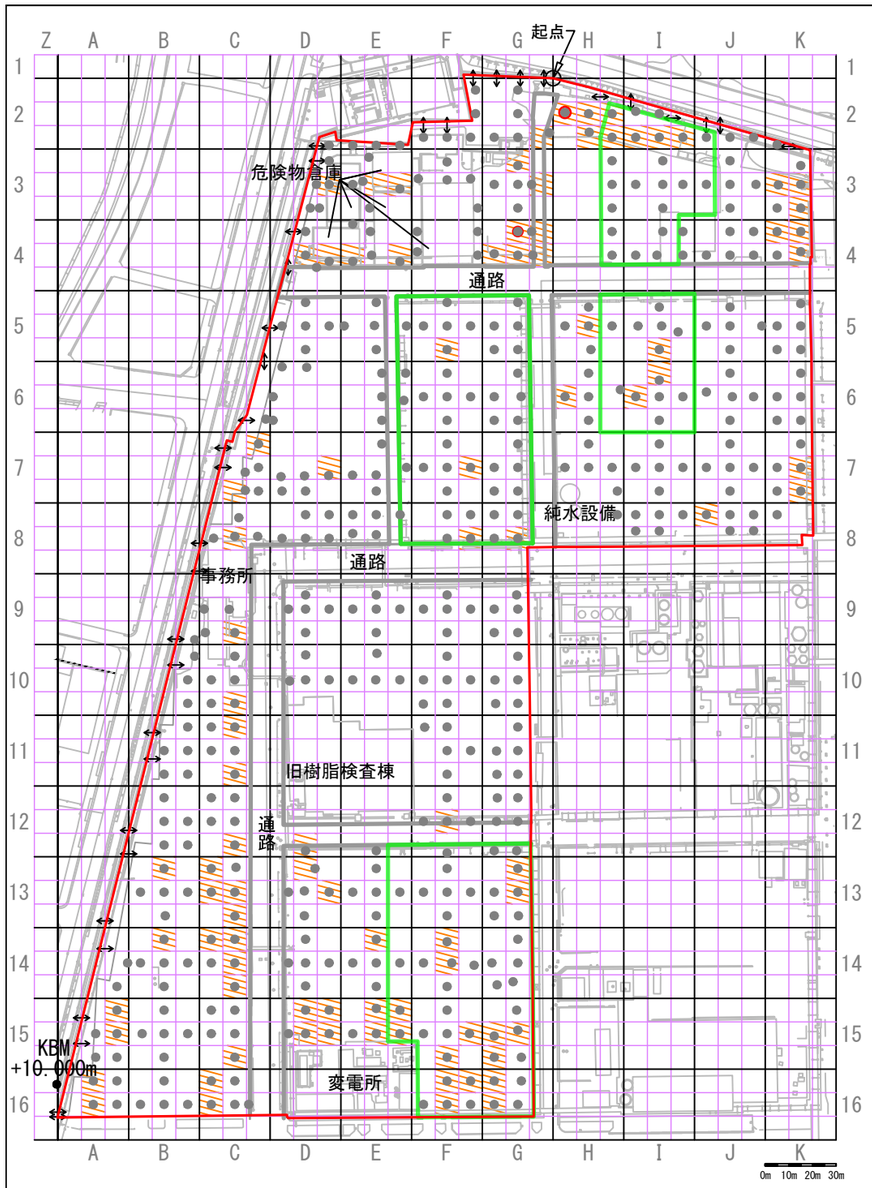
- ボーリング調査地点：10m×5地点
- 調査済み地点
- 鉛溶出量基準不適合区画（溶出量基準：0.01mg/L以下）
- 鉛含有量基準不適合区画（含有量基準：150mg/kg以下）
- ↔ 統合区画（130㎡以下）
- 調査対象地
- 既存建物
- 製品置場

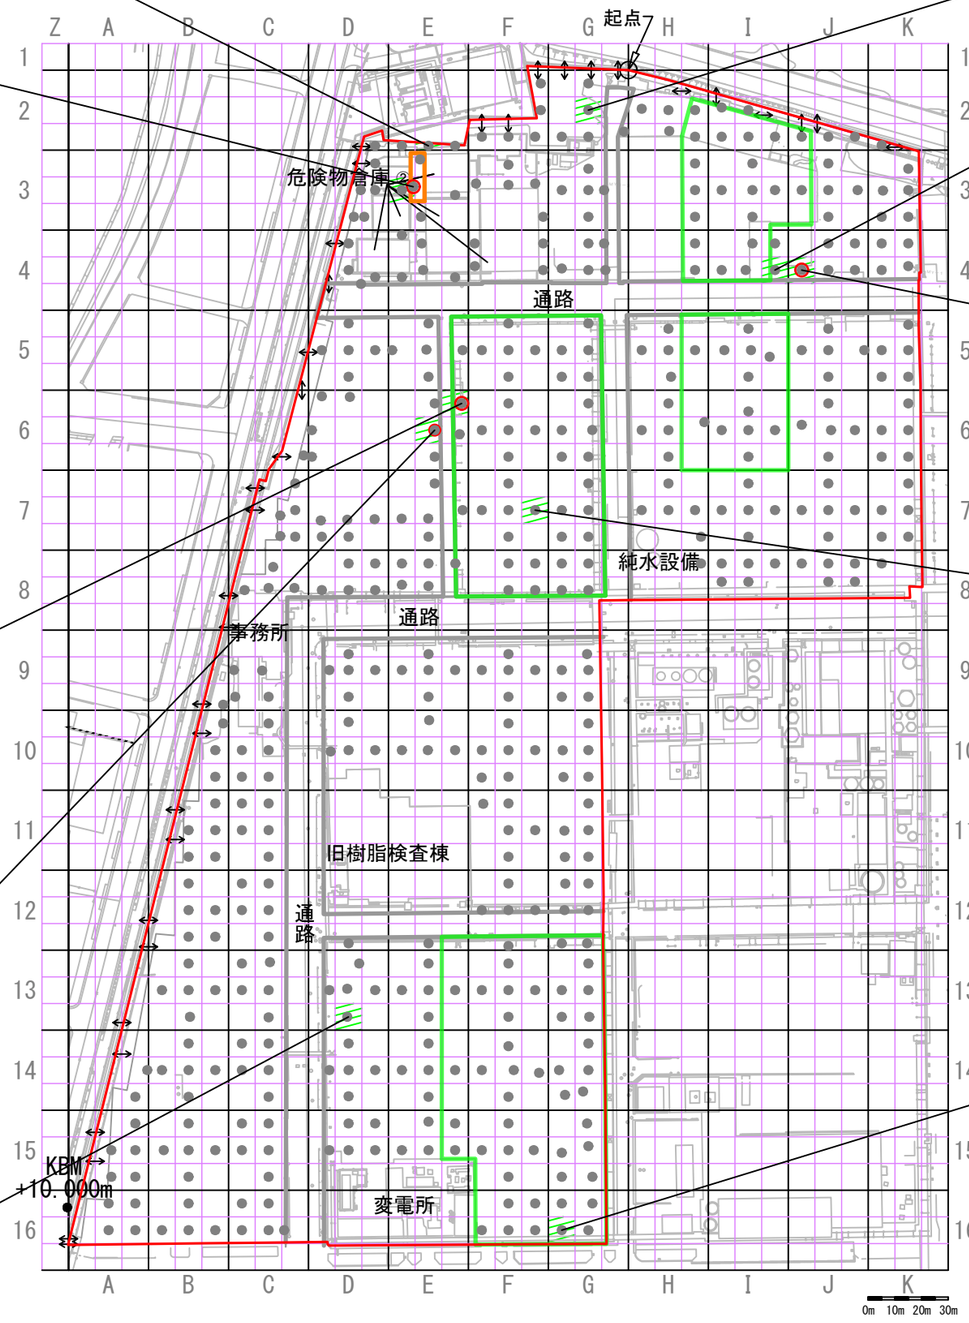
| G2-5 | |

| D13-8 | |
|---|---|
| 深度 | PCB（溶出量） |
| 表層 | 0.0006mg/L |
