監査結果公表第5号

随時監査（工事監査）結果報告について

1. スポーツ・国体推進部 国体推進課 1 頁
中央緑地公園資機材倉庫整備工事

2. 上下水道局 技術部 施設課 3 頁
朝明水源系取水施設（1号井）更新工事

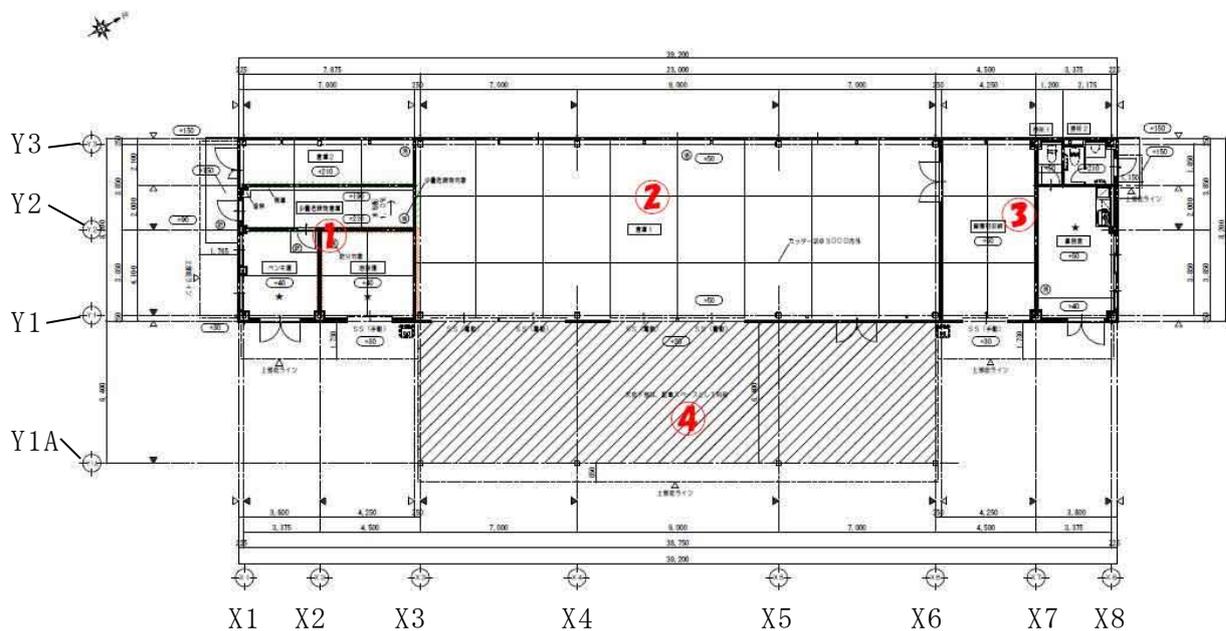
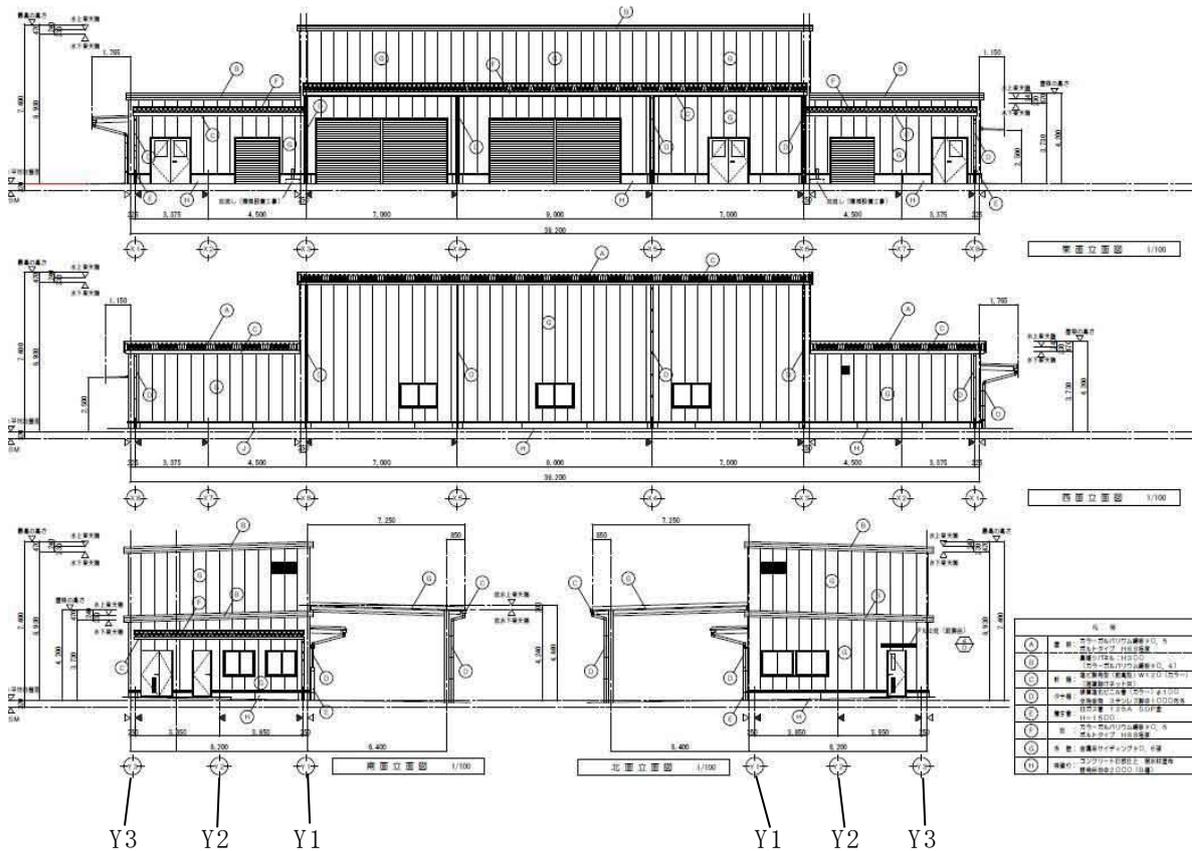
構造・規模に関しては、平屋建て、平面形状は、幅（東西方向）x長さ（南北方向）＝8.2m（一部、②で 14.6m）x 39.2m の整形な矩形である。長さ方向には南から①8.1m + ②23.0m + ③8.1m＝39.2m と、建物の高さが異なっている。

倉庫 2 と少量危険物倉庫は南側入口の間口が 2m で、奥行きが 8m あり、やや窮屈な形状である。部屋には何も調度・造作はしない計画である。しかし、長手方向の一方の壁に沿って、何段かの棚、吊るし金具等を設置するなど、空間的に利用できるようにし、また、使い勝手が良いため北側壁にも出入り口を設置して、倉庫 1 と往来できるようにしておくのが望ましい。
