監査結果公表第5号

工事監査結果報告について

1 工事の名称 四日市中央線道路整備工事（その2）

1 工事の名称 常磐ポンプ場No.6 雨水ポンプ設備更新工事

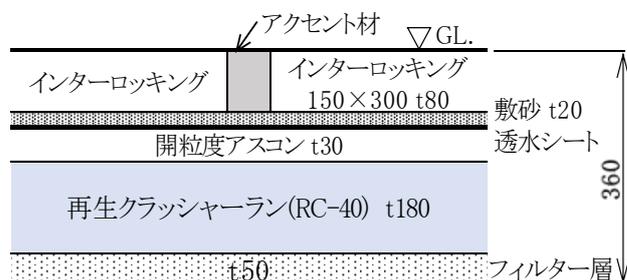
[図 1] 歩道舗装 A (一般部 t360)

インターロッキング A タイプのアクセント石は、当初設計の緑御影石をコスト低減の観点からガラスカレット入りの人造のブロックに変更している。

インターロッキングブロックの厚みは通常は 6 cm であるが、災害時等の消防車の荷重動線なども考慮して当該工事では厚み 8 cm を採用している。下の路盤も碎石等の上にアスファルト舗装を用いており、通常の人や自転車の通行でのたわみは生じないようにメンテナンスフリーを想定している。

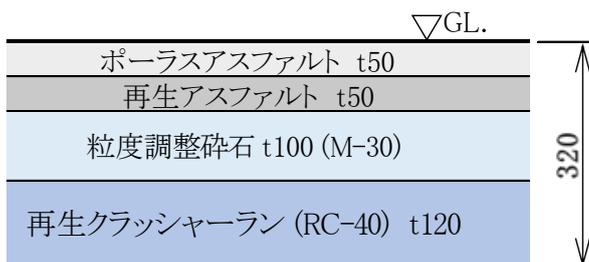
[図 2] 排水性舗装 (自転車道 t320)

自転車道については、舗装表層に排水性舗装としてポーラスアスファルト混合物を採用し、交差点巻き込み部は、交差点に近いことから、当初設計の密粒度アスファルト舗装から、ねじれ抵抗性改善ポーラスアスファルト舗装に変更しており、注意喚起を考慮して自然石調カラー塗料のトップコートを塗布する。

ポーラスアスファルト(表層厚5cm)に浸透した雨水等は、スリット側溝の横穴から側溝に入る。また、表面水は上のスリットから側溝内に入る。

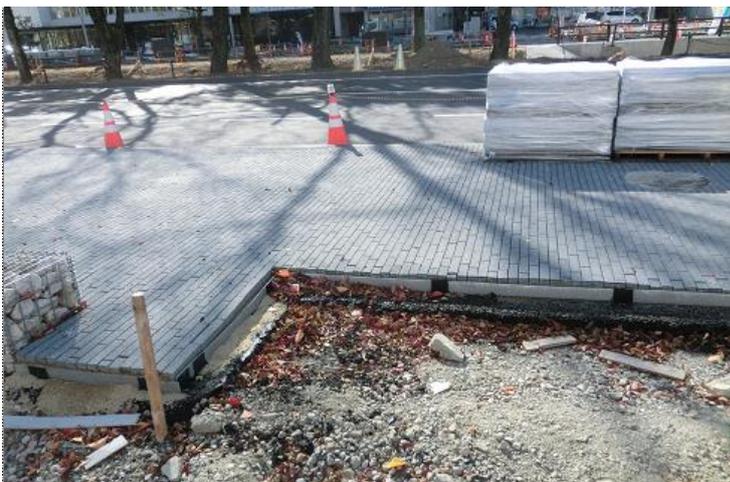
インターロッキング舗装B

歩道部のインターロッキング舗装、自転車道の透水性舗装の出来形は、特に不具合は見られなかった。ベンチ、照明灯の施工も良好な状態と言える

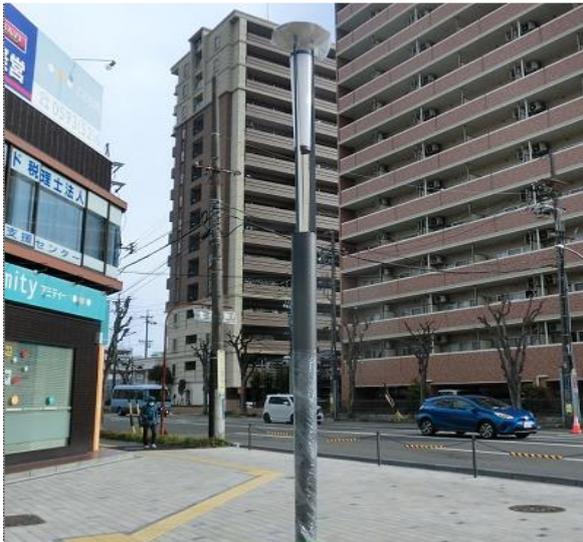
スマートポール

今回の整備区間にスマートポールを配置している。スマートポールの機能としては、通信事業者が整備したローカル5Gエリアを利用して様々なスマート化を進めようとしている。スマートポールの中に、AIカメラ、環境センサー

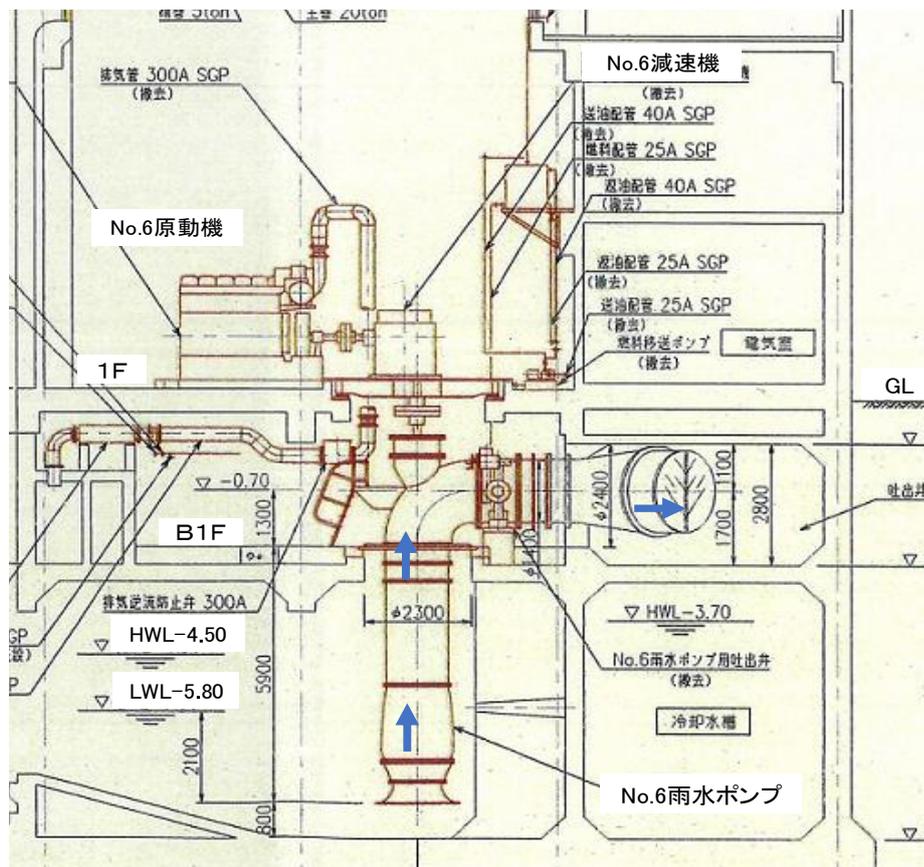
[図1] No. 6 雨水ポンプ設置状況 (赤線部が今回更新機器)

当常磐ポンプ場は昭和 53 年築造されたもので、築後 45 年が経過しており、各部で経年劣化が進んでおり、順次更新をおこなってきている。今回更新の対象となったのは、6 台 (No. 1～6) の雨水ポンプの内の No. 6 雨水ポンプと駆動原動機、附属機器及び運転制御機器 (機能増設) である。

設置後 45 年間は十分に維持管理されてきたと推測できるが、今後、突発的な故障も考えられる。ストックマネジメントの観点から修繕か更新かの選択を行っている。同等品による今回の更新は妥当であると言える。
