政庁東門（八脚門）・塀復元について

（1）政庁東門（八脚門）・塀 設計（抜粋）

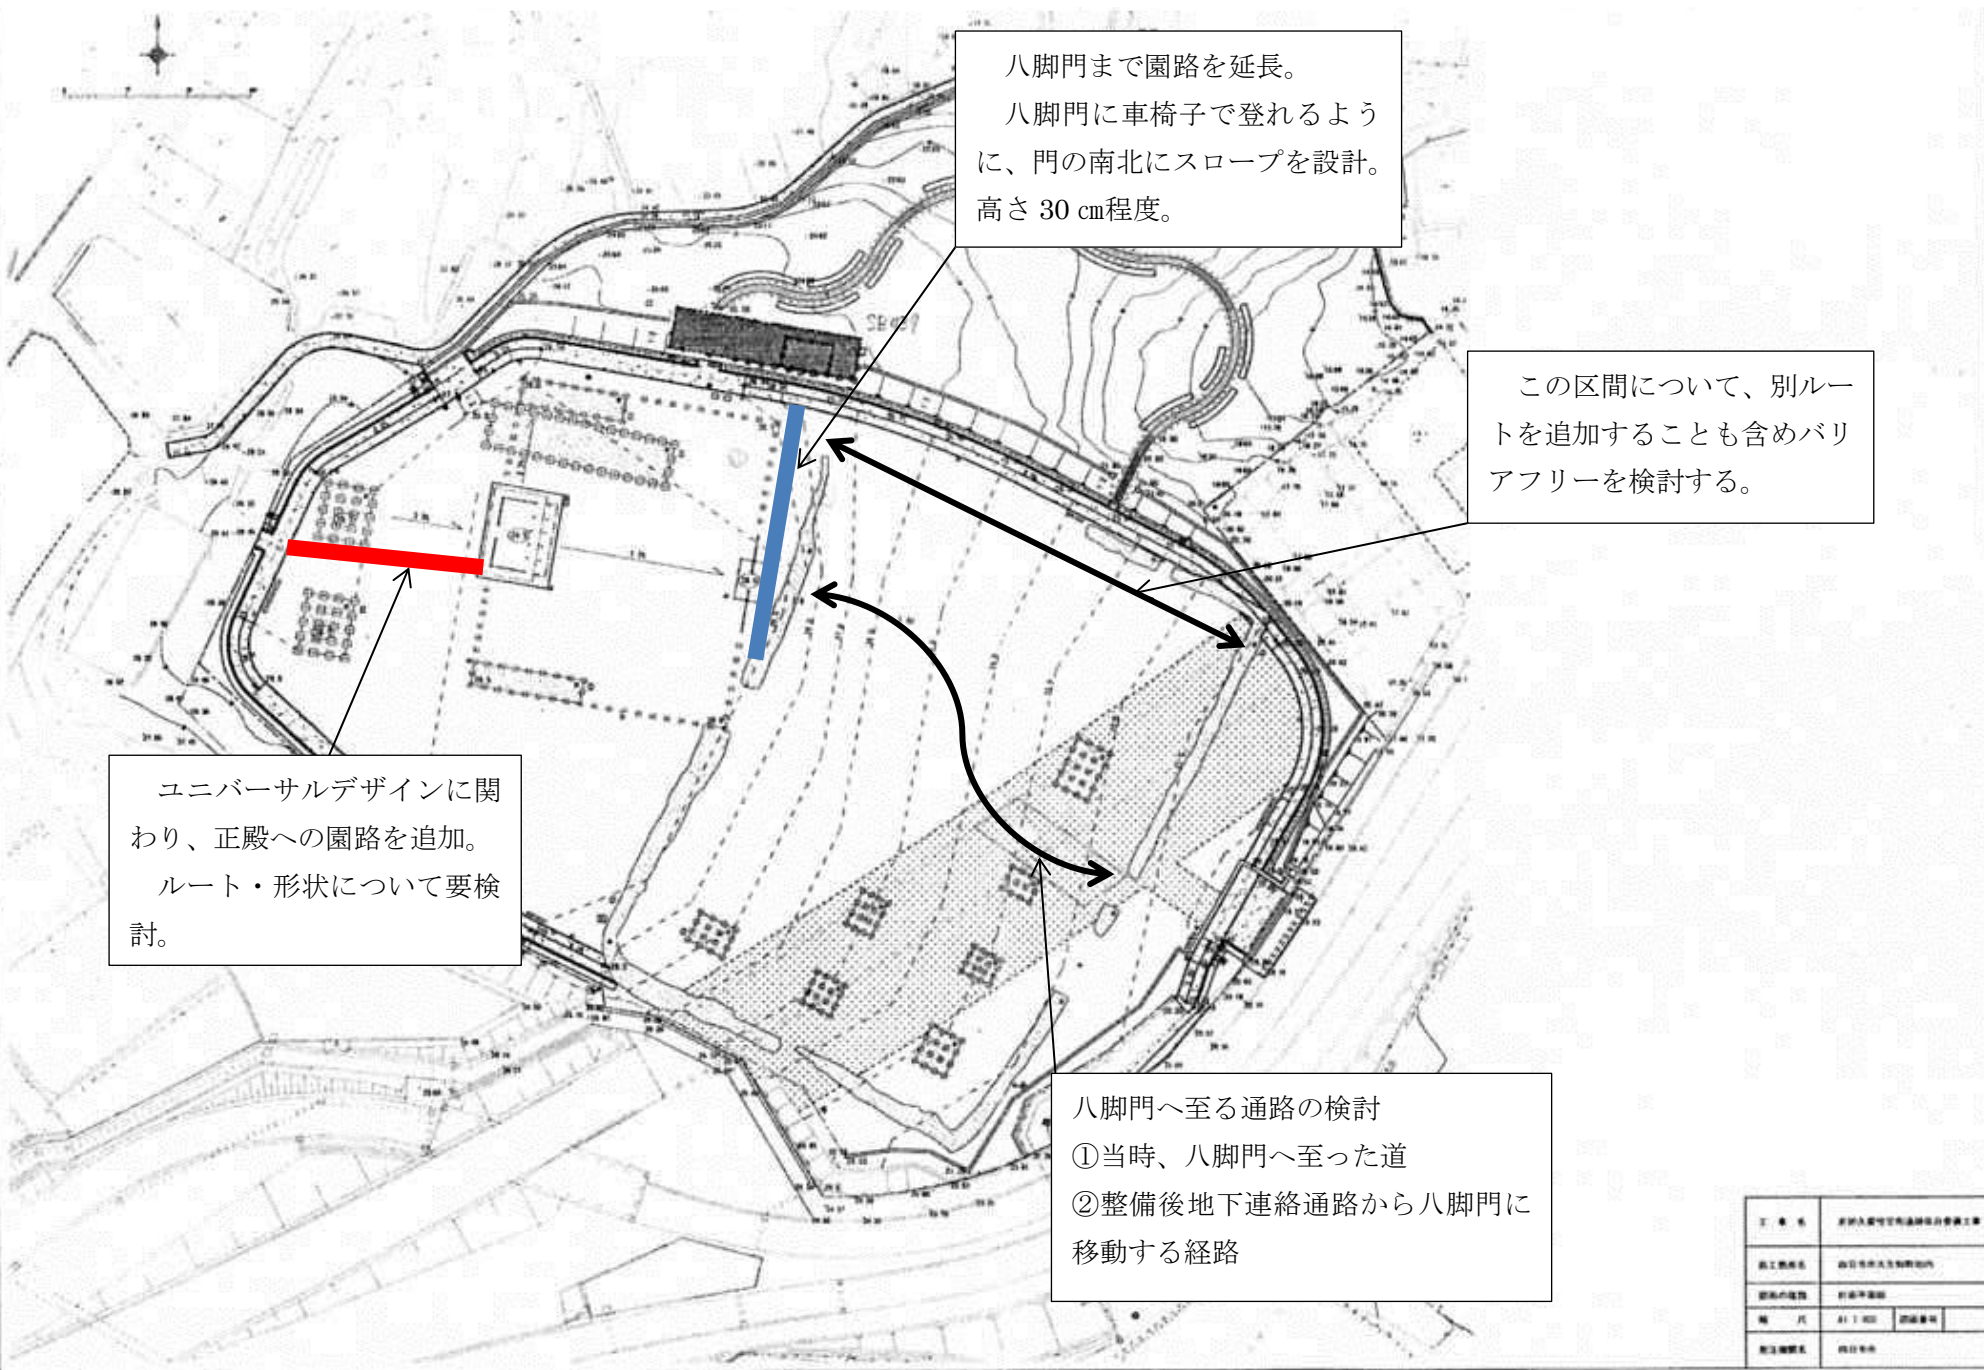
八脚門まで園路を延長。
 八脚門に車椅子で登れるように、門の南北にスロープを設計。
 高さ 30 cm程度。

この区間について、別ルートを追加することも含めバリアフリーを検討する。

ユニバーサルデザインに関わり、正殿への園路を追加。
 ルート・形状について要検討。

八脚門へ至る通路の検討
 ①当時、八脚門へ至った道
 ②整備後地下連絡通路から八脚門に移動する経路

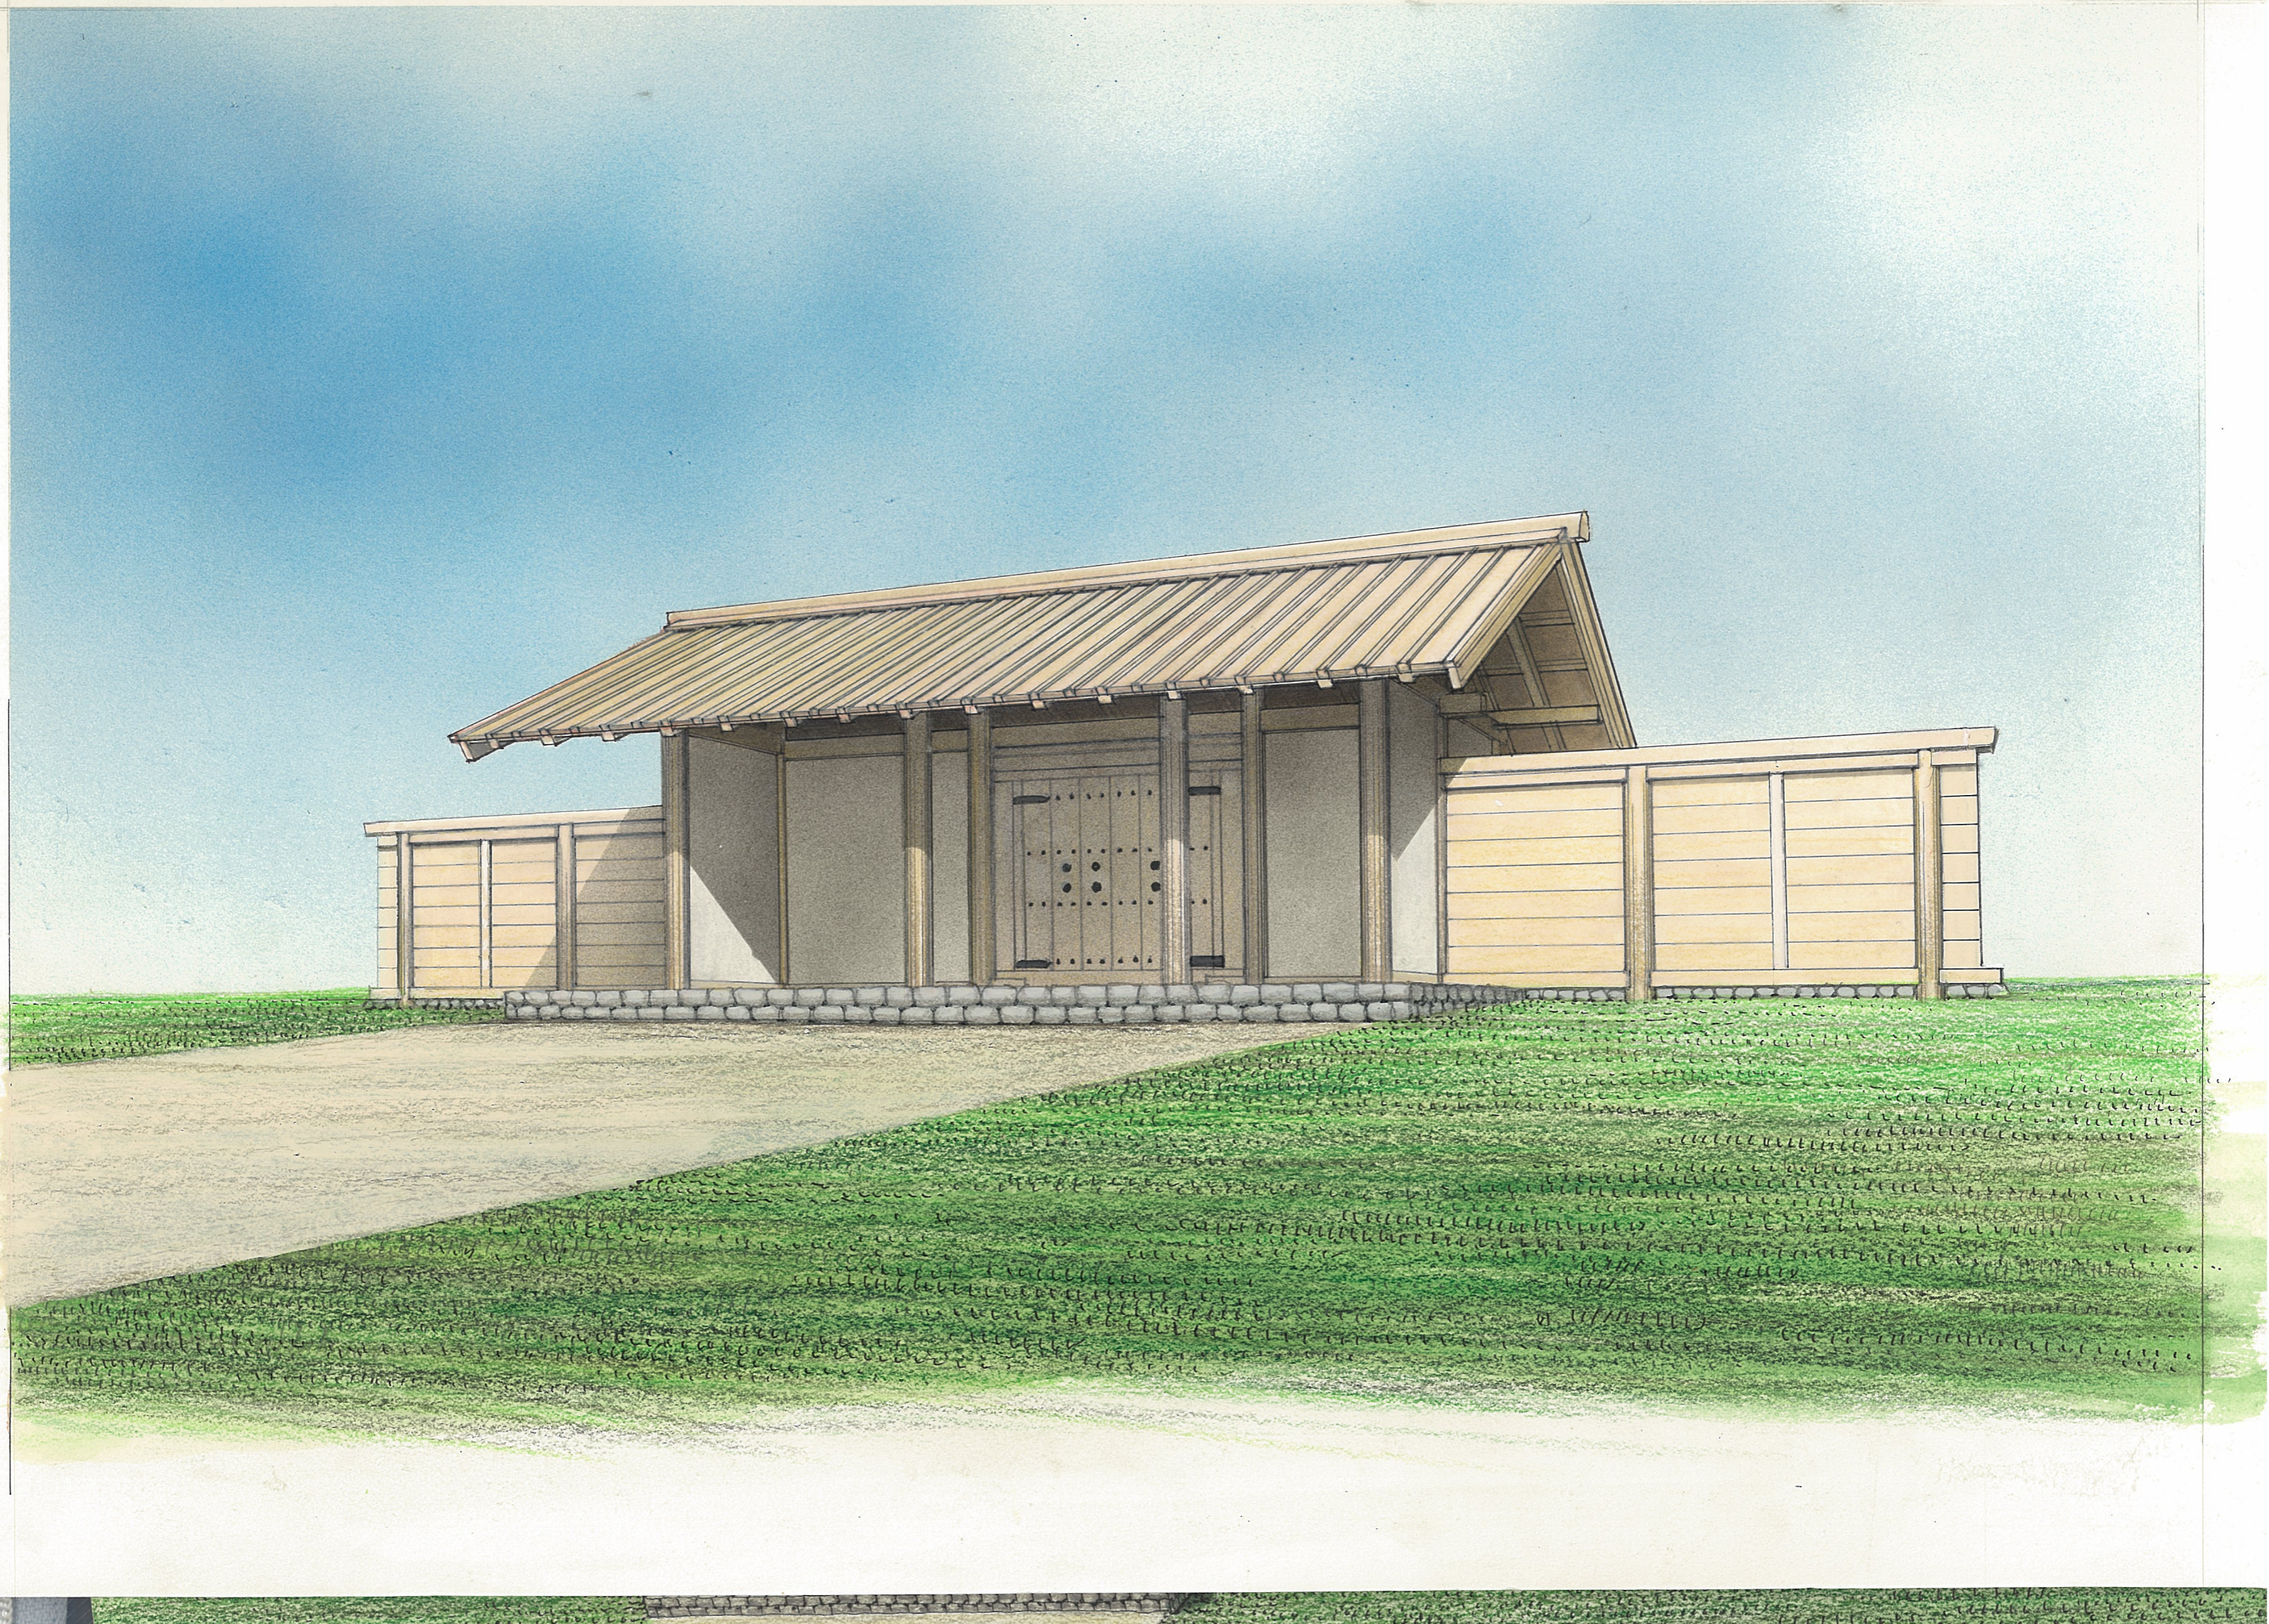
①政庁東門（八脚門）

桁行き総長 6,808 mm (23.00 尺) 1,924+2,960+1,924m (6.50+10.00+6.50 尺)

梁行き総長 4,292 mm (14.50 尺) 2,146m (7.25 尺等間)

柱高 296 mm、棟高約 4,800 mm、柱径 276 mm (9 寸 3 分)

板葺き・瓦棒、木棟、土壁

乱石積み

東西 7,252 mm×南北 8,568 mm、東側高さ 296 mm

柱径 245 mm

高さ 2,370 mm

笠木横羽目板塀、柱間が長いところに束柱

- ・基壇の追加
- ・屋根板の厚み 上板 60→45 mm、下板 45→36 mm (若干薄くした)
- ・塀の柱間が長いところに束柱
- ・塀がさらに続くことを表現
