第1 監査の概要

| 1 工事の名称 | 楠中学校武道場新築工事(建築工事) | | |
| 5 工事内容 | 武道場新築 | 鉄骨造平屋建て | 395.67㎡ |

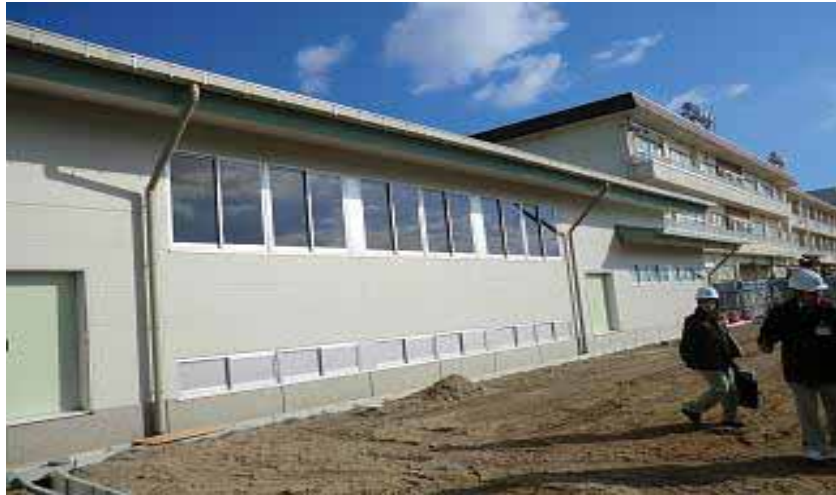
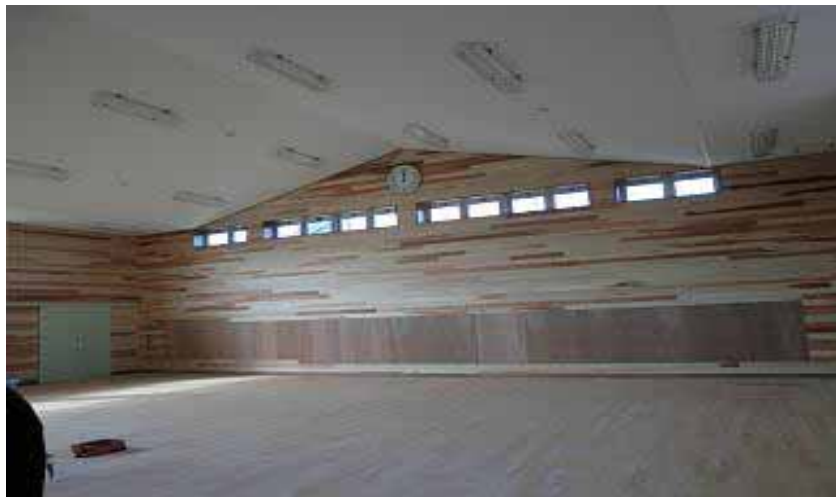
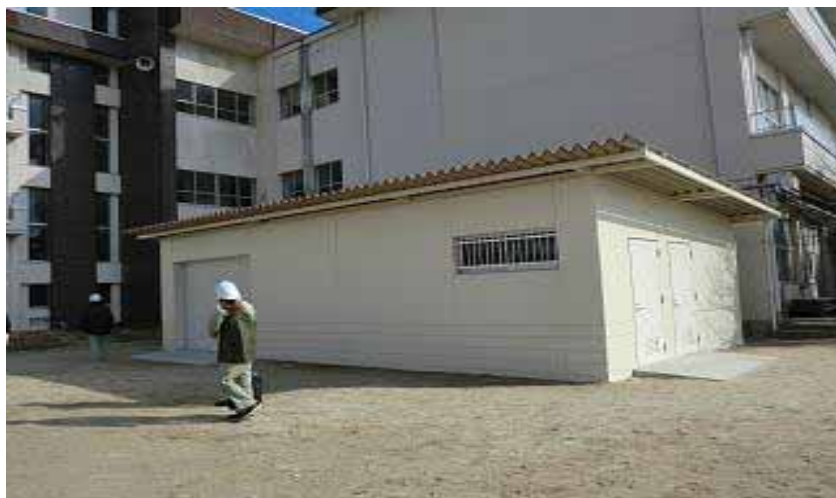
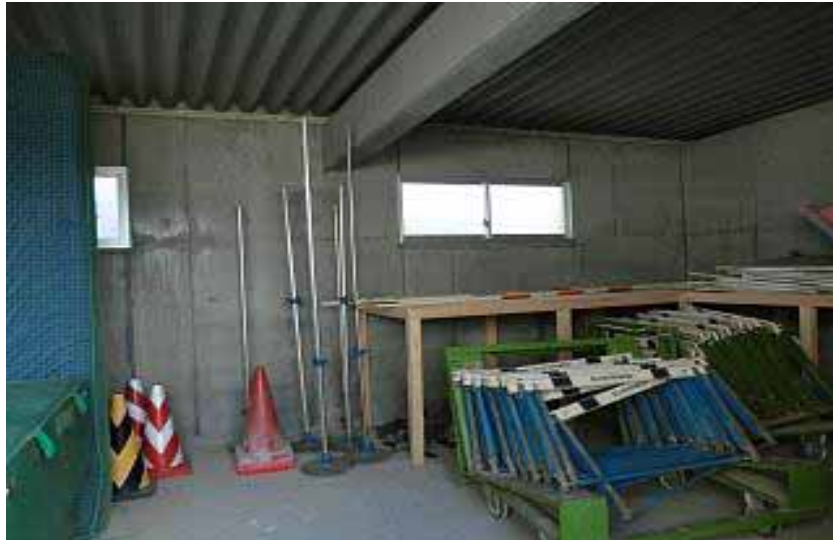
本調査時点において建築本体の工事はほぼ完了し、床工事、内装工事、外構工事等が行われていた。目視により、コンクリートの打設状況（倉庫の打放し仕上部で確認）、外壁塗装状況、内装工事、床等の仕上げ状況を調査したが、出来映え、仕上状況に問題はなく、設計図書に従って工事が進められている。（写真 1、2、3、4 参照）

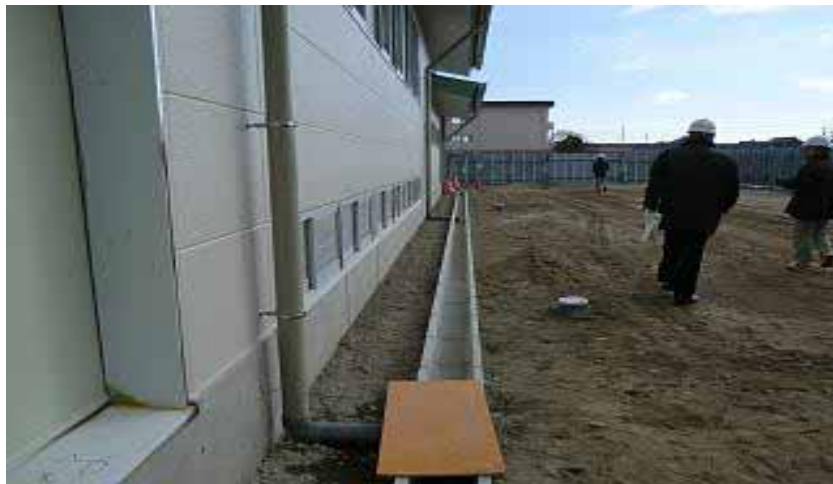
写真 5

ア 武道場脇のU型側溝の運動場側の埋戻しが一部行われているが、建物側も埋戻し及び張りコンクリートの施工を出来るだけ早く行うこと。（写真 5 参照） 【改善事項】
