監査結果公表第5号

工事監査結果報告について

- 調査対象工事 中央老人福祉センター及び勤労者・市民交流センター改修工事

- 調査対象工事 西日野及び室山污水管渠布設工事

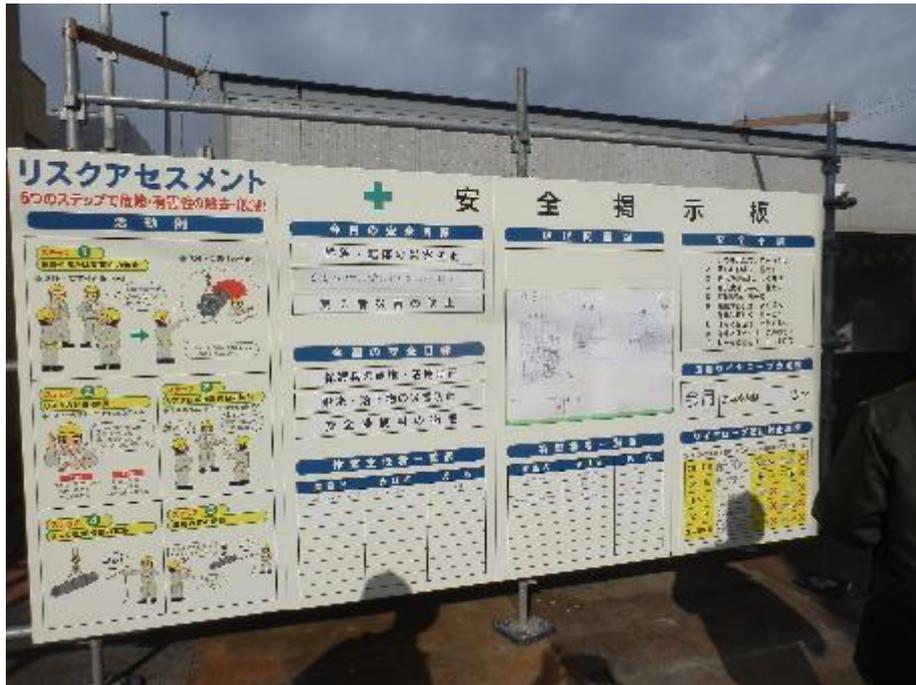
撮影日：令和5年1月30日

事前検査時には、朝礼広場に改修工事で各棟が異なる施工条件であることを理由に安全掲示板が設置されていなかった。

また、安全啓蒙の標語や外部足場の積載制限表示等も見受けられなかった。

一方、現場施工状況監査時には事前検査時に指摘した事項が是正され、大きな掲示板が設置されていた。

参考写真：是正確認写真(朝礼広場の安全掲示板)

△ 例え小規模な改修工事であっても、当日の作業員が結集する朝礼広場には、安全・衛生を指示するための、簡単な掲示板が必要であると判断する。速やかに改善すべきであると事前検査時に評価した結果、本監査（現場施工状況監査時）には既に是正されており、適正であると評価する。（工事技術調査報告書）

事前検査時では、例え小規模な改修工事であっても、当日の作業員が結集する朝礼広場には、安全・衛生を指示するための、簡単な掲示板が必要であると判断する。速やかに改善すべきである【改善】。と評価した結果、現場施工状況監査時には既に是正されており、適正であると評価する。【適正】

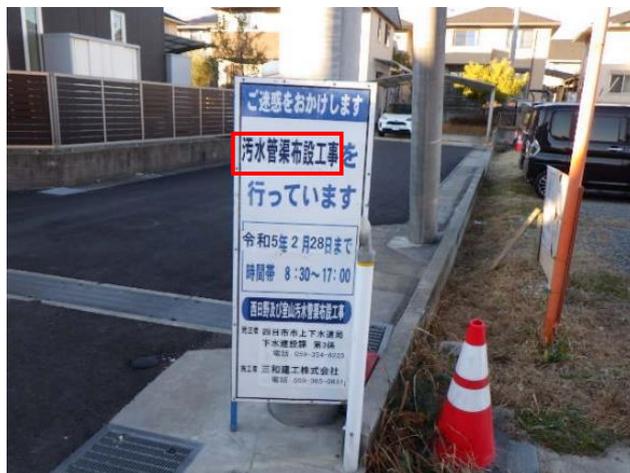
(下記写真参照)

ア 調査の結果：工事案内看板、建設業許可票などは整備されている。

イ 所見：工事案内看板の文言が「污水管渠布設工事を行っています。」となっているが、地域の住民が読んでも理解しやすくするため、「污水管の工事を行っています。」とされることを推奨する。

△ 工事案内看板、建設業許可票などは整備されているが、工事案内看板の文言は一般市民にわかりづらい表現である。（工事技術調査報告書）

工事案内看板の文言が「污水管渠布設工事を行っています。」となっているが、地域の住民が読んでも理解しやすくするため、「污水管の工事を行っています。」とされることを推奨する。
